Hučava

km 0,230 - 0,370

Základní údaje o vodním toku

Koncepce navržených opatření

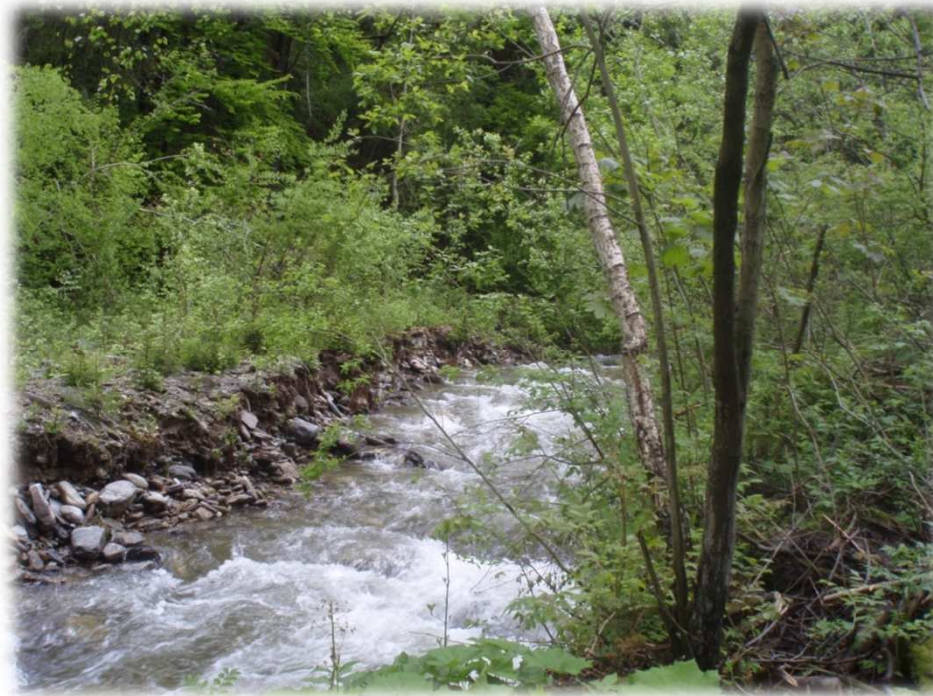
Hučava km 0,230-0,370 - 24.5.2010

- * přívalové srážky a bouřky z pátku 21.5.2010 na sobotu 22.5.2010 v masivu Hrubého Jeseníku
- * nejvíce postiženo území a vodní toky pramenící v lokalitě pod Šerákem, Keprníkem a Vozkou, mimo jiné i Hučava
- * břehy vodního toku podemleté, místy vznikly nátrže, místy se uložily splaveniny a plaveniny
- * koryto ponecháno dalšímu přirozenému vývoji (území v CHKO Jeseníky a z převážné části v lesních komplexech)
- * pouze narušené břehy v souběhu s lesní komunikací v rámci zabezpečovacích prací zajistila lesní správa
- * sanaci nátrže na pravém břehu v km 0,230-0,370 nad mostem přes lesní cestu v rámci plynulého navedení vody a ochrany přirozeně stabilizovaného koryta pod mostkem řešila správa toků realizací této akce

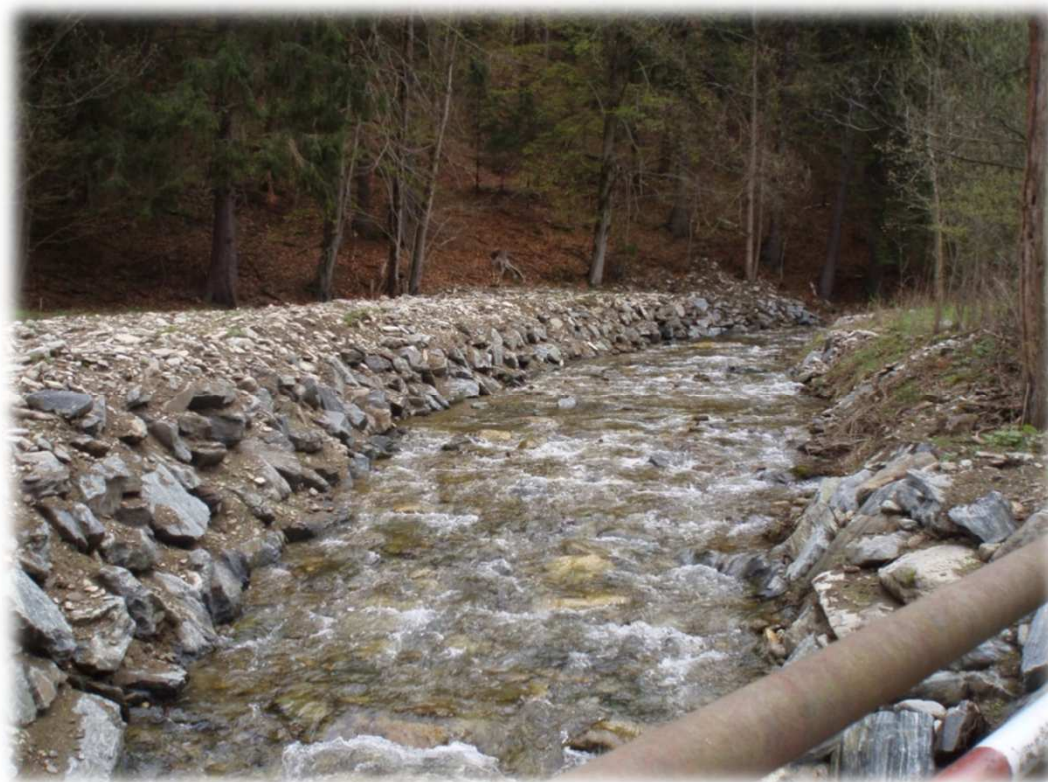
Kolaudace dne 3.5.2013

Takto provedena sanace návrže plně vyhověla požadavkům Správy CHKO Jeseníky, která ji zhodnotila jako velmi zdařilou, do značné míry modelovou a provedenou v souladu s PD a požadavky ochrany přírody.
