Jelení potok

přehrážky v km 0,202 a 0,370

Základní údaje stavby

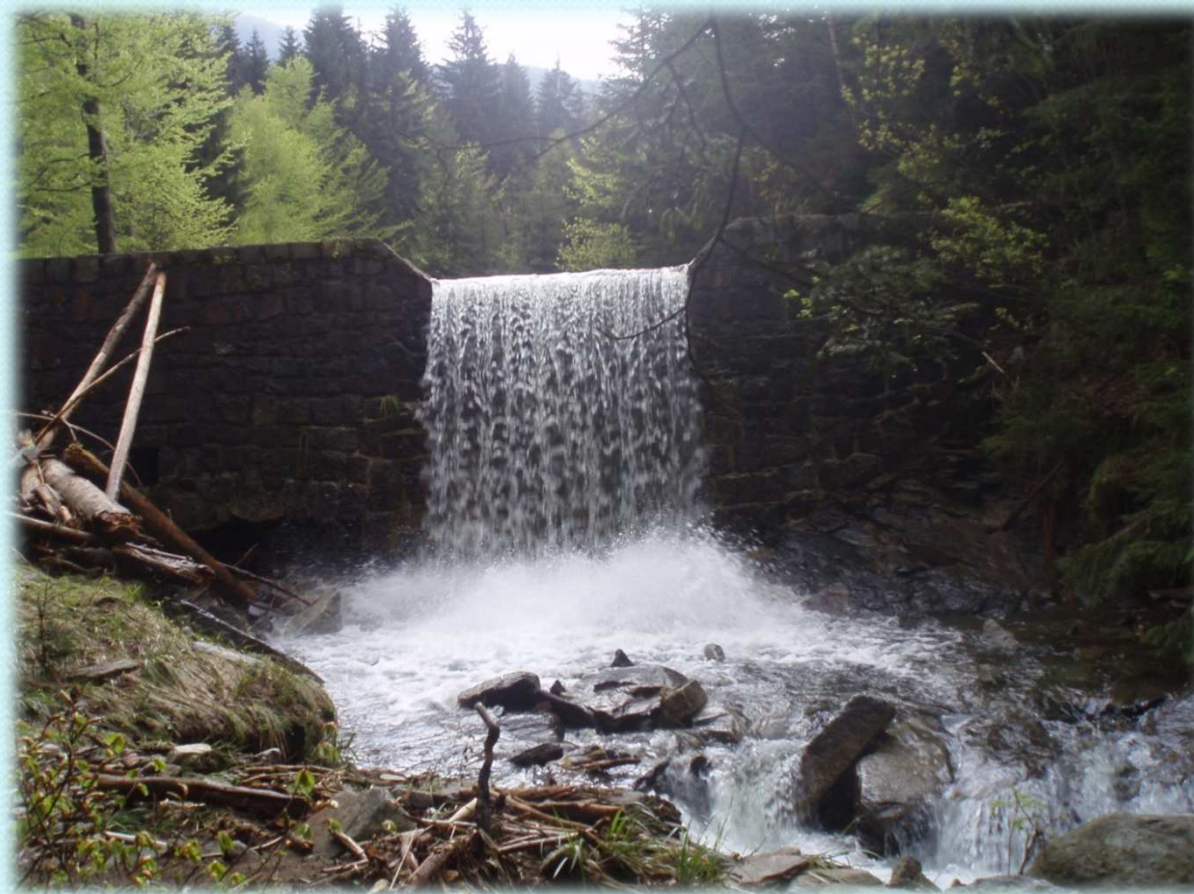
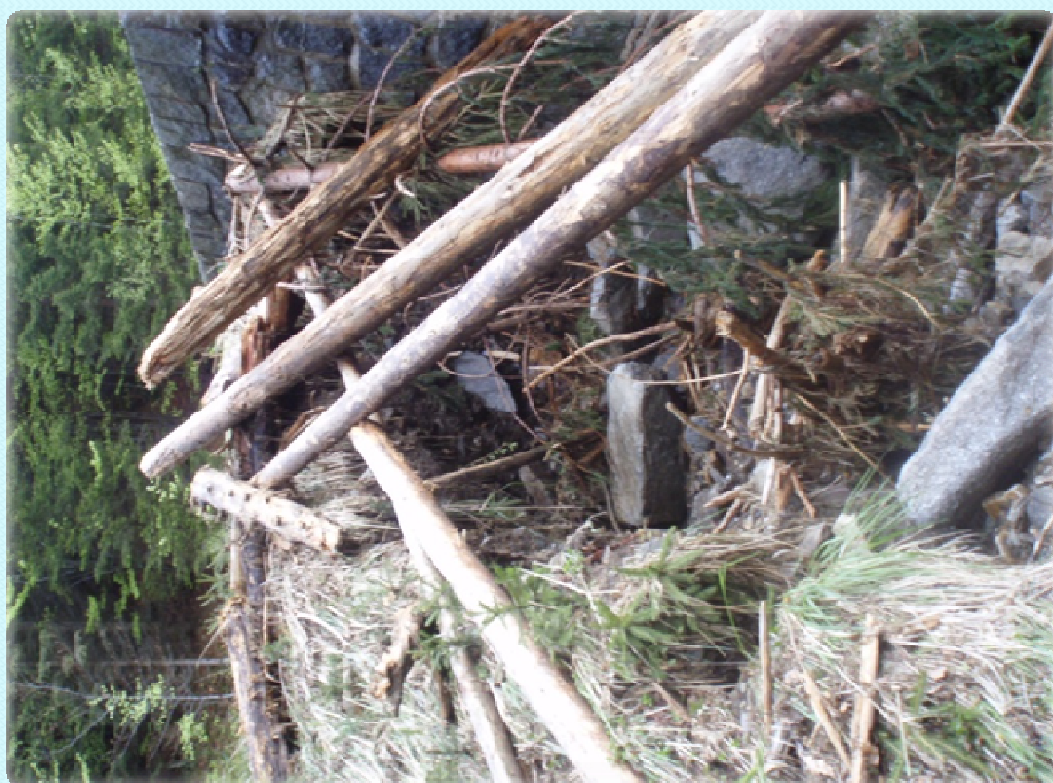
- přívalové srážky a bouřky v květnu a červnu 2010
- zaplnění retenčních prostor přehrážek
- obtečení a narušení břehů zejména pod pravými křídly přehrážek
- poškození přehrážek

Jelení potok – přehrážka v km 0,202 – 24.5.2010

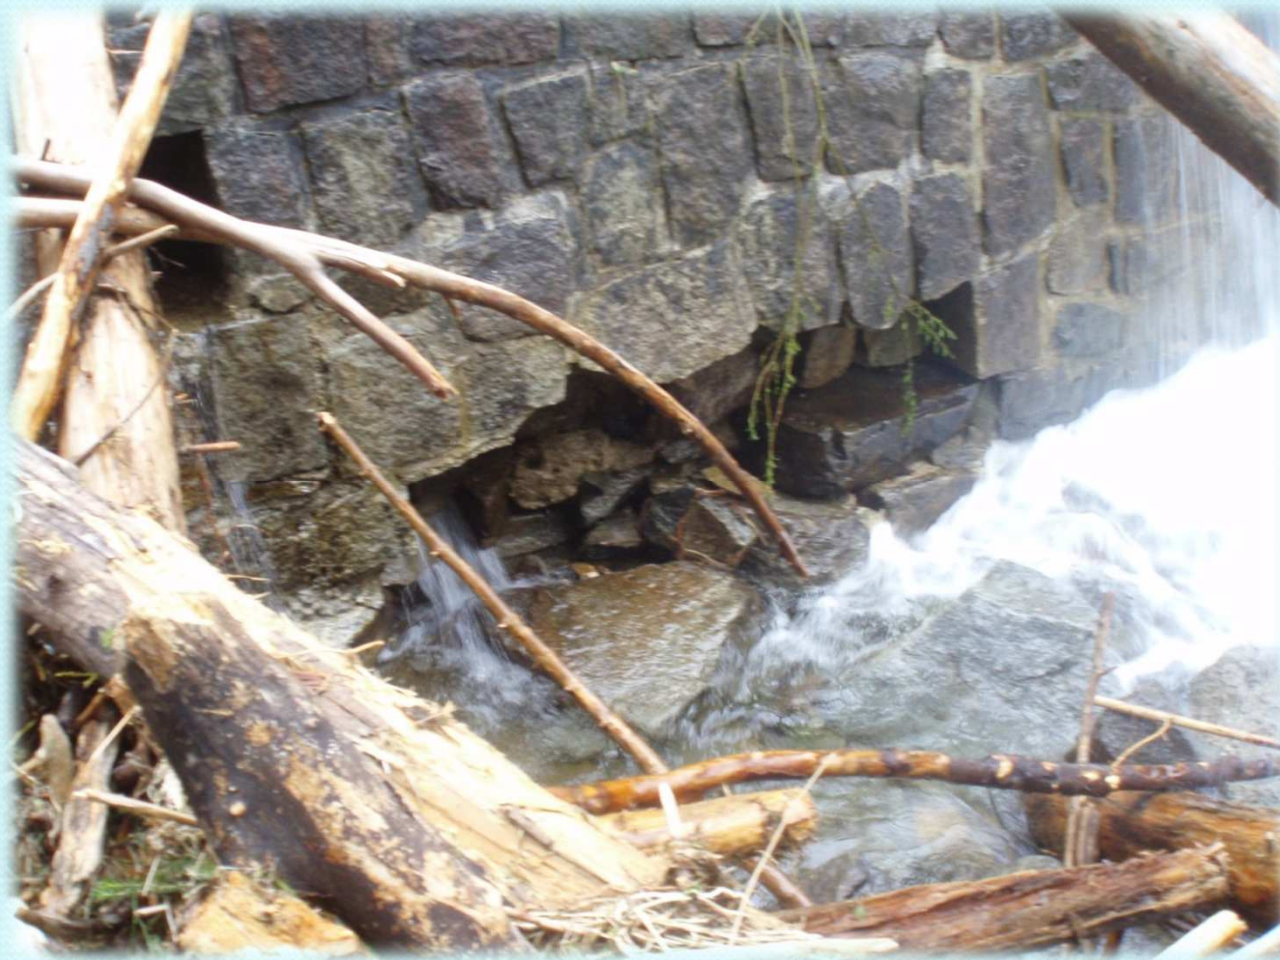
Detail narušené přehrážky v km 0,202

- vybourání - rozebrání původního poškozeného tělesa s **maximálním** využitím lomového kamene z původní konstrukce
- založení objektu do dna i do břehu – zejména na levém břehu – do ozubu ve **zdravém** skalním podloží
- úprava přelivné sekce – zkapacitnění pro bezpečné převádění vyšších průtoků (Q_{100}) přes těleso objektu proti současným parametrům (Q_5). Touto úpravou dojde ke snížení objemu retenčního prostoru
- vhodnou úpravou základní sekce objektu docílit separaci splavenin, omezit sedimentaci drobné kamenité a hlinité frakce splavenin, umožnit pozvolné splavování po opadu povodňového průtoku
- těleso objektu zhotovené z vodostavebního betonu **C35/45 XF4** s výztuží ze sítí KARI s obkladem lomovým kamenem využitým jako ztracené bednění

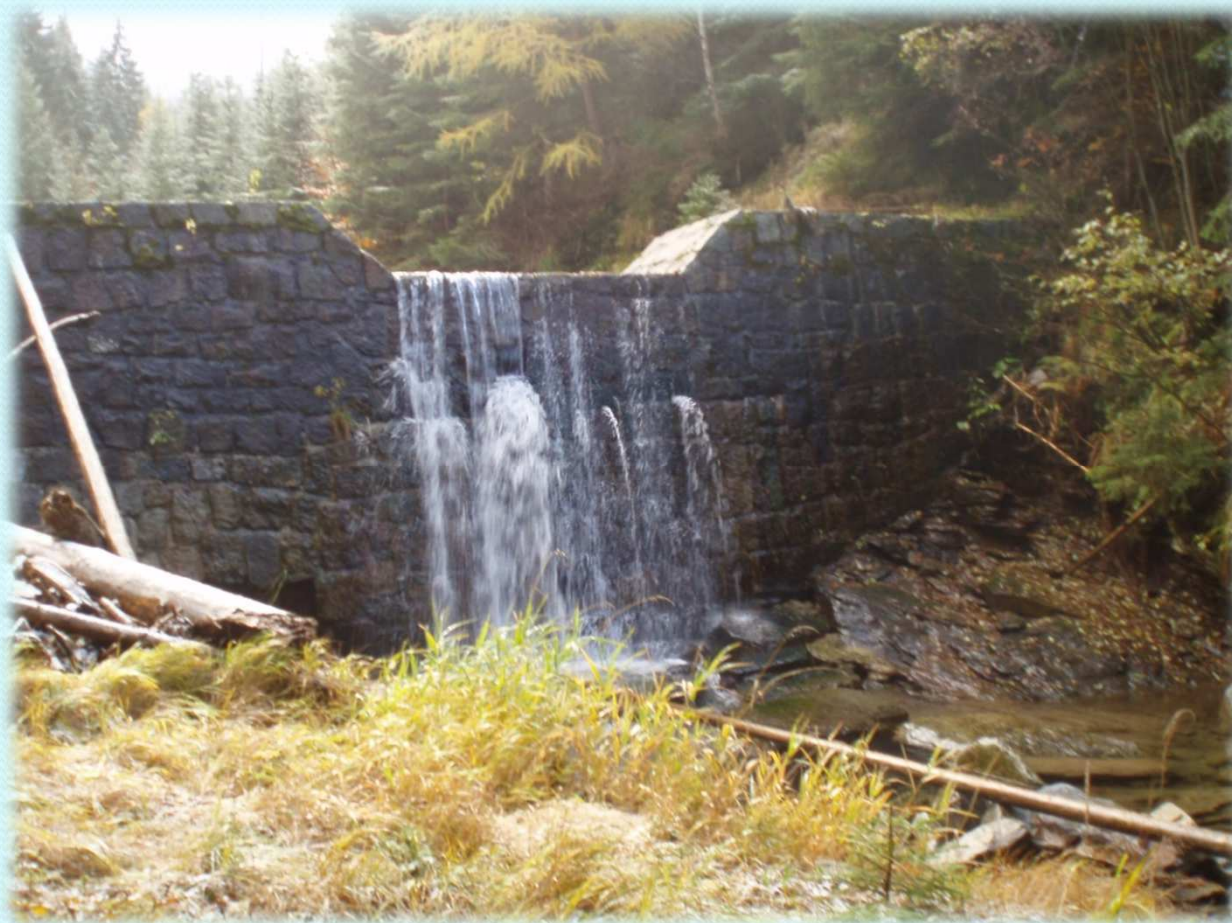
Jelení potok – přehrážka v km 0,202 – po odtěžení
nánosů

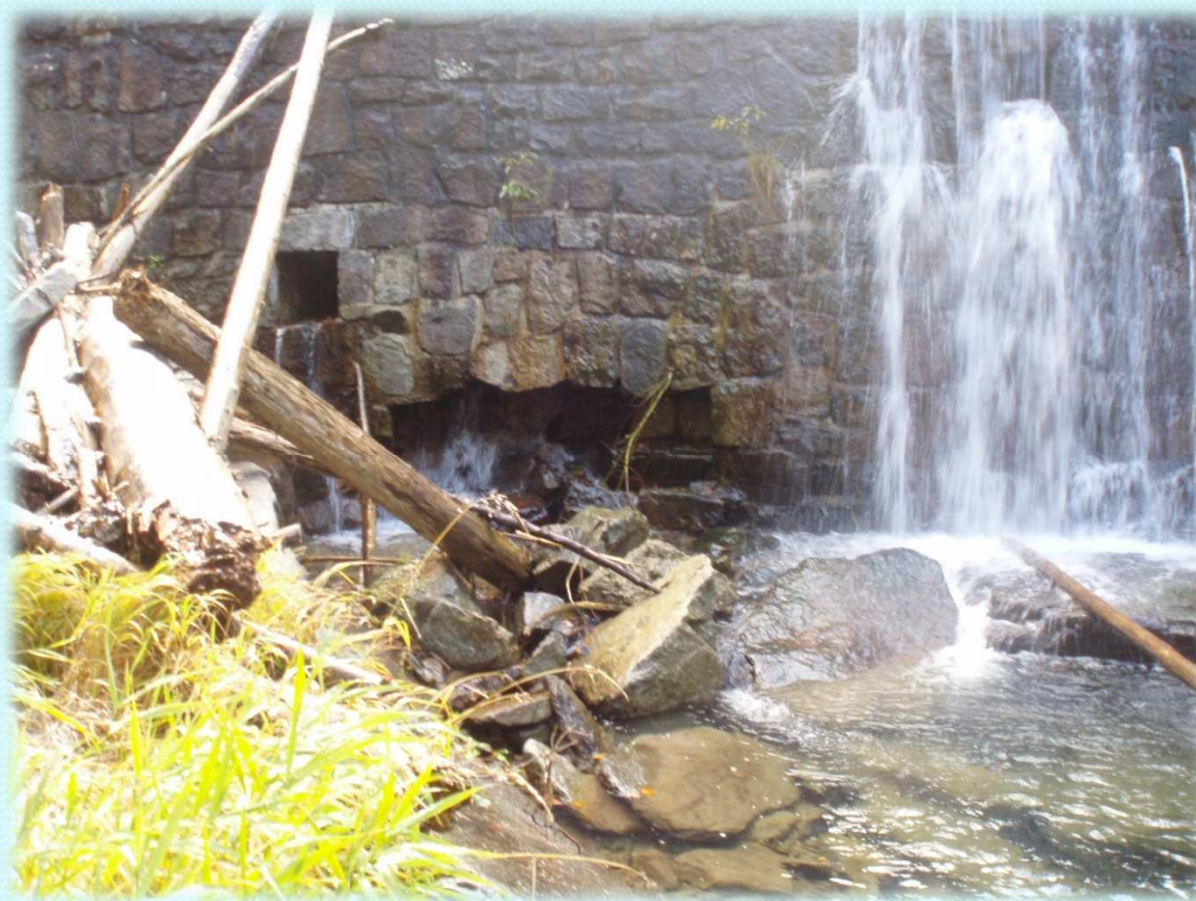
Detail narušené přehrážky po odtěžení nánosů

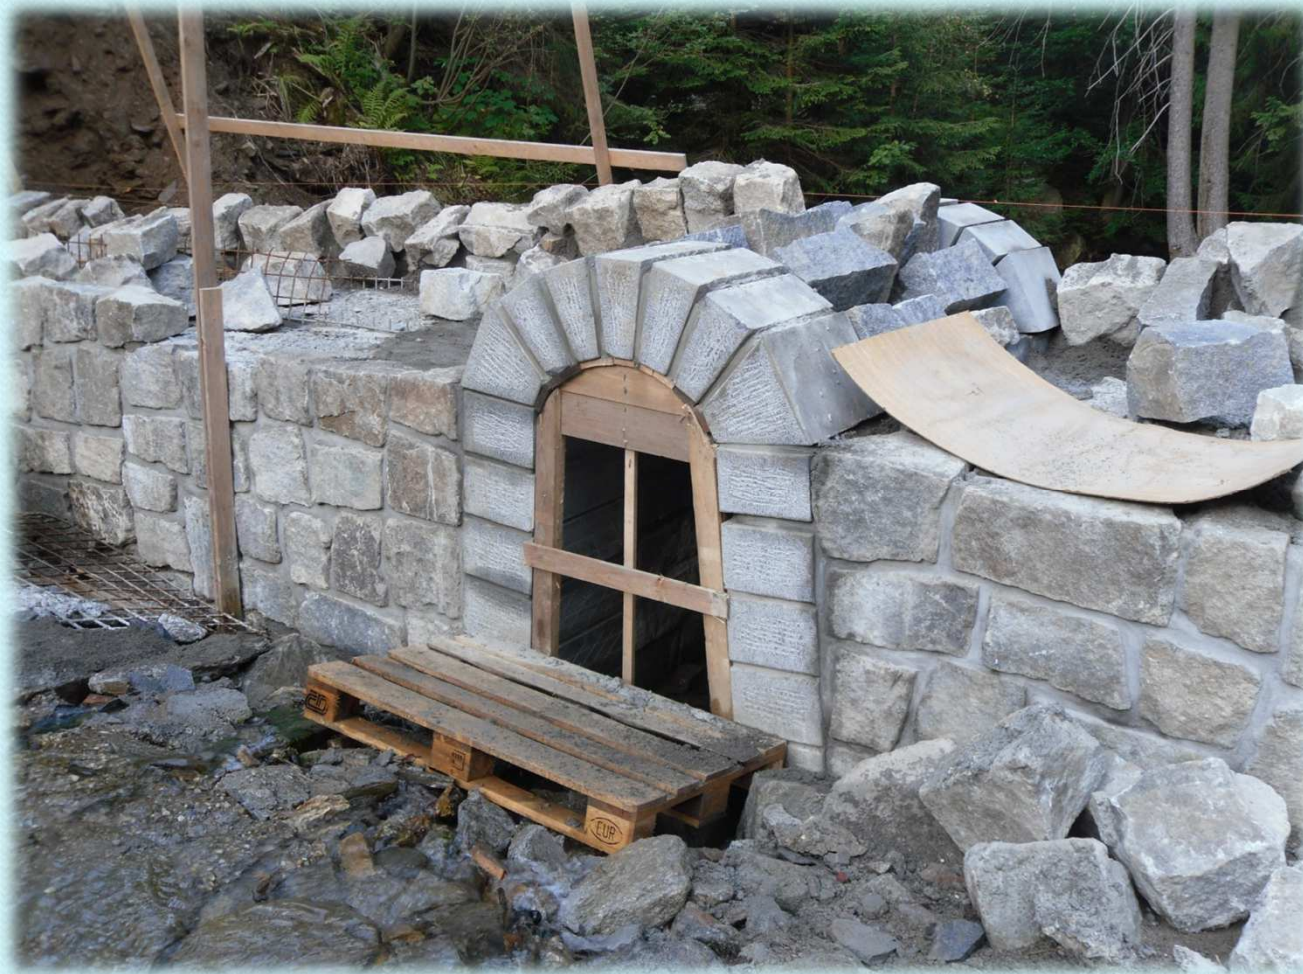
Průtočný otvor přehrážky v km 0,202

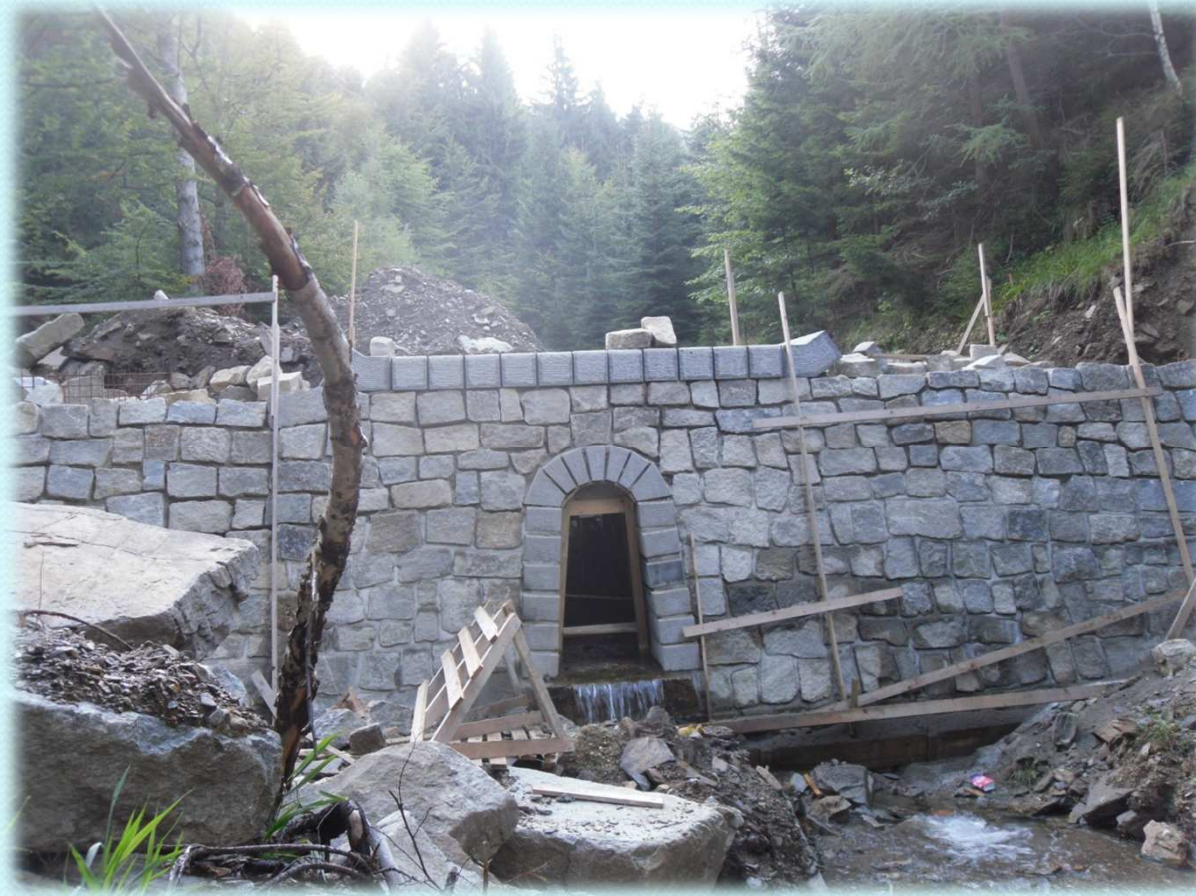
Přelivná hrana přehrážky v km 0,202 osazena kopáky

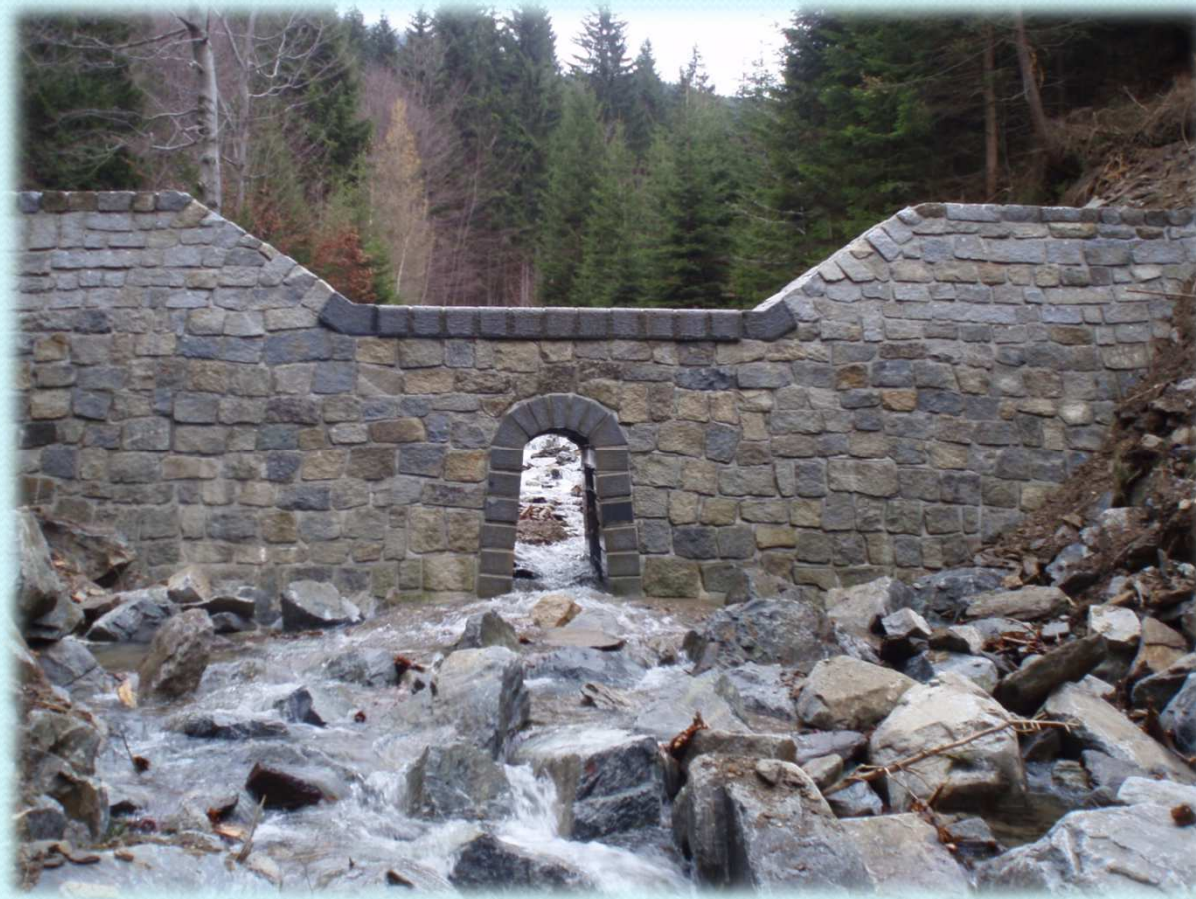
Dokončená přehrážka v km 0,202 při předání stavby

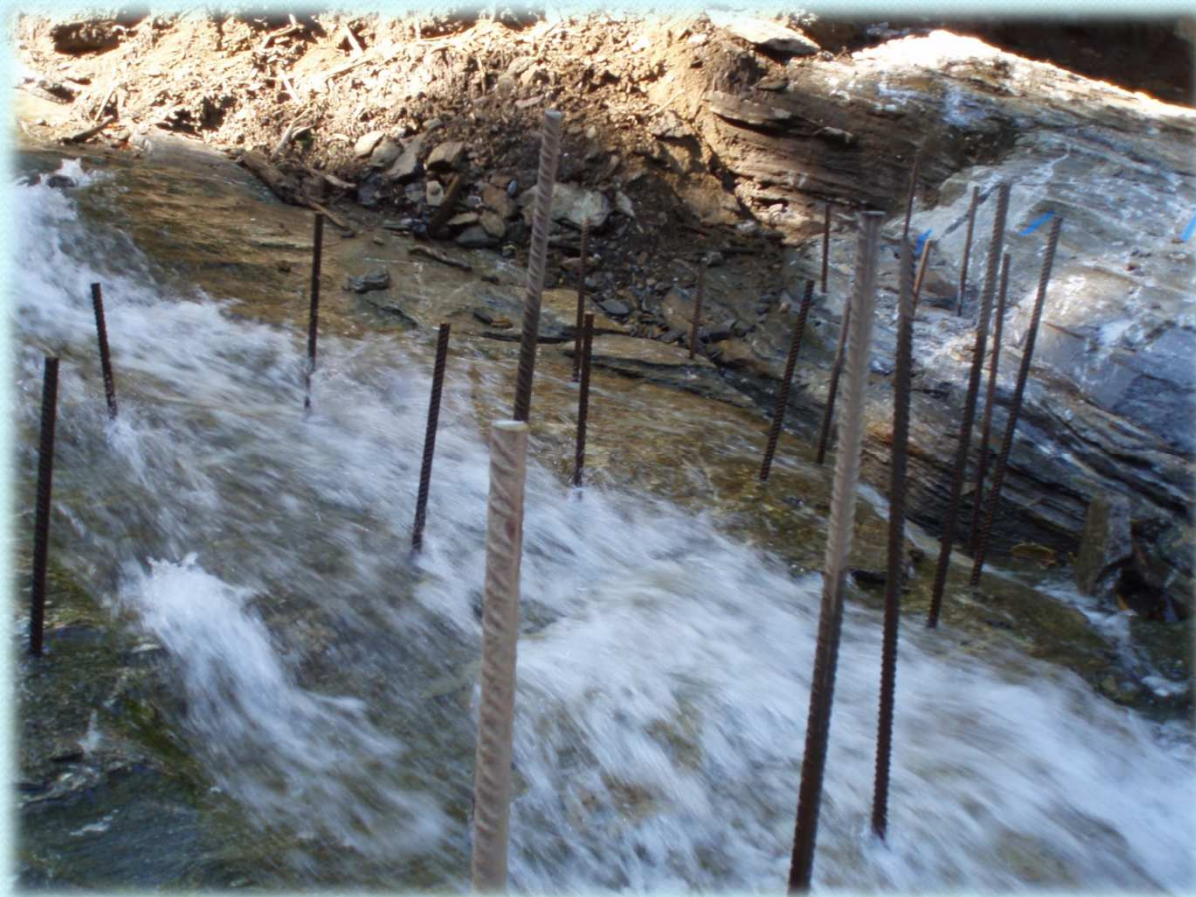
Trny v rostlé skále levého základu přehrážky v km
0,370

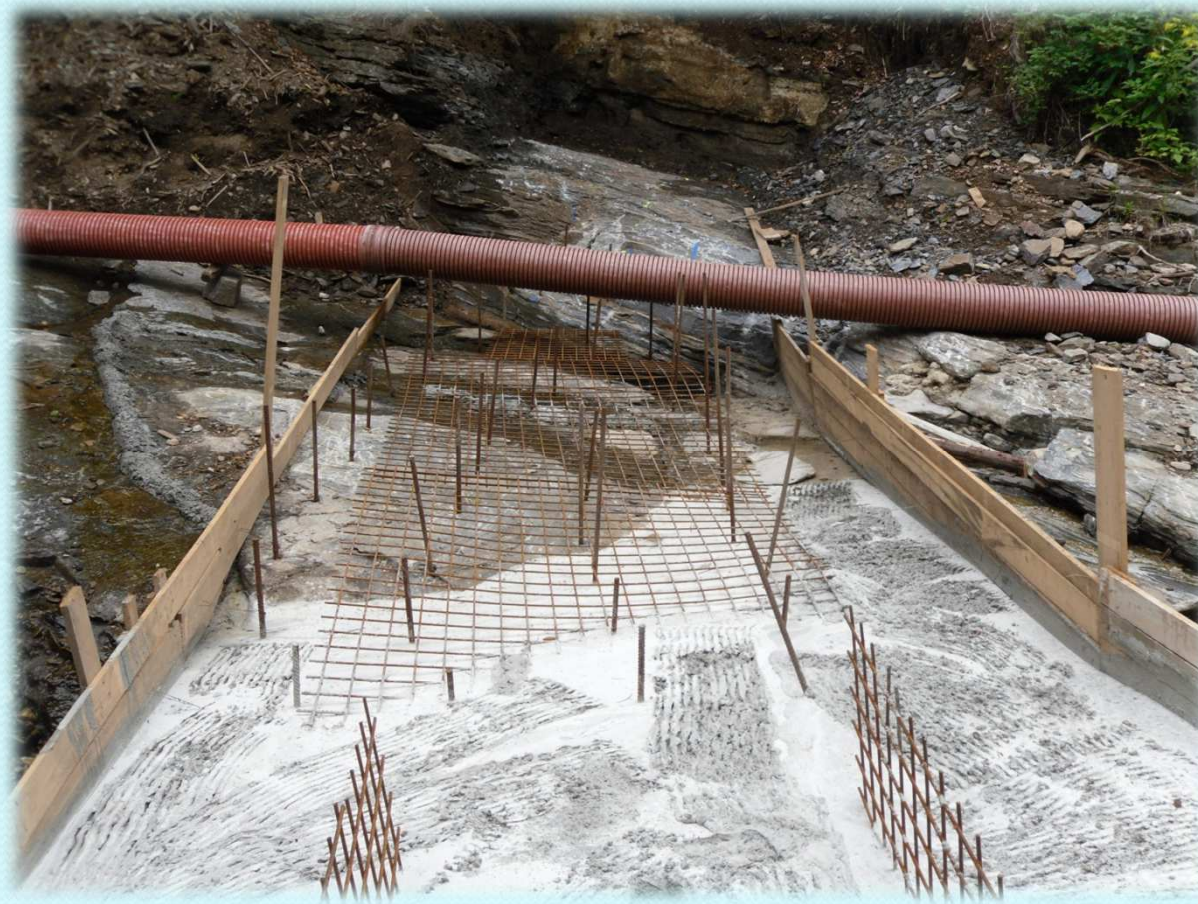
Základ přehrážky v km 0,370

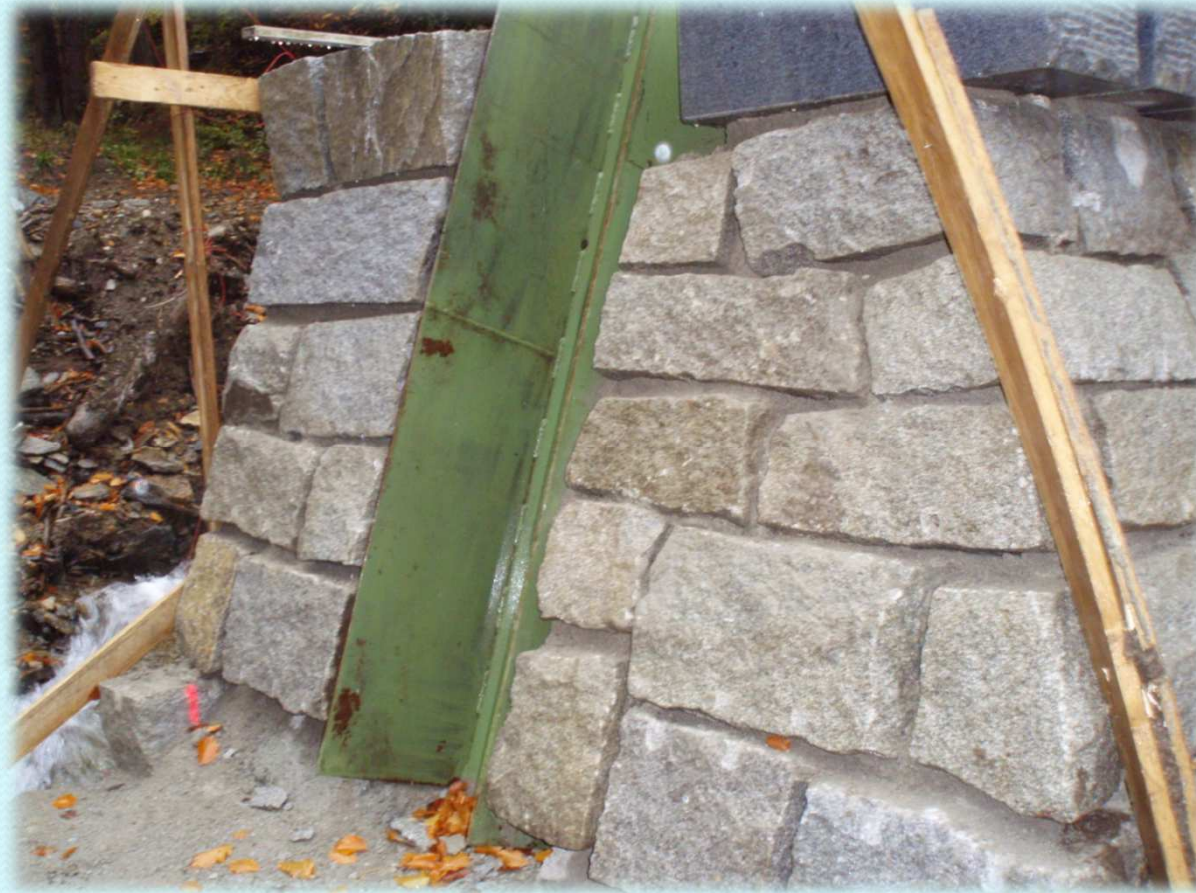
Ocelový svařenec přehrážky v km 0,370 k osazení dřevěné kulatiny

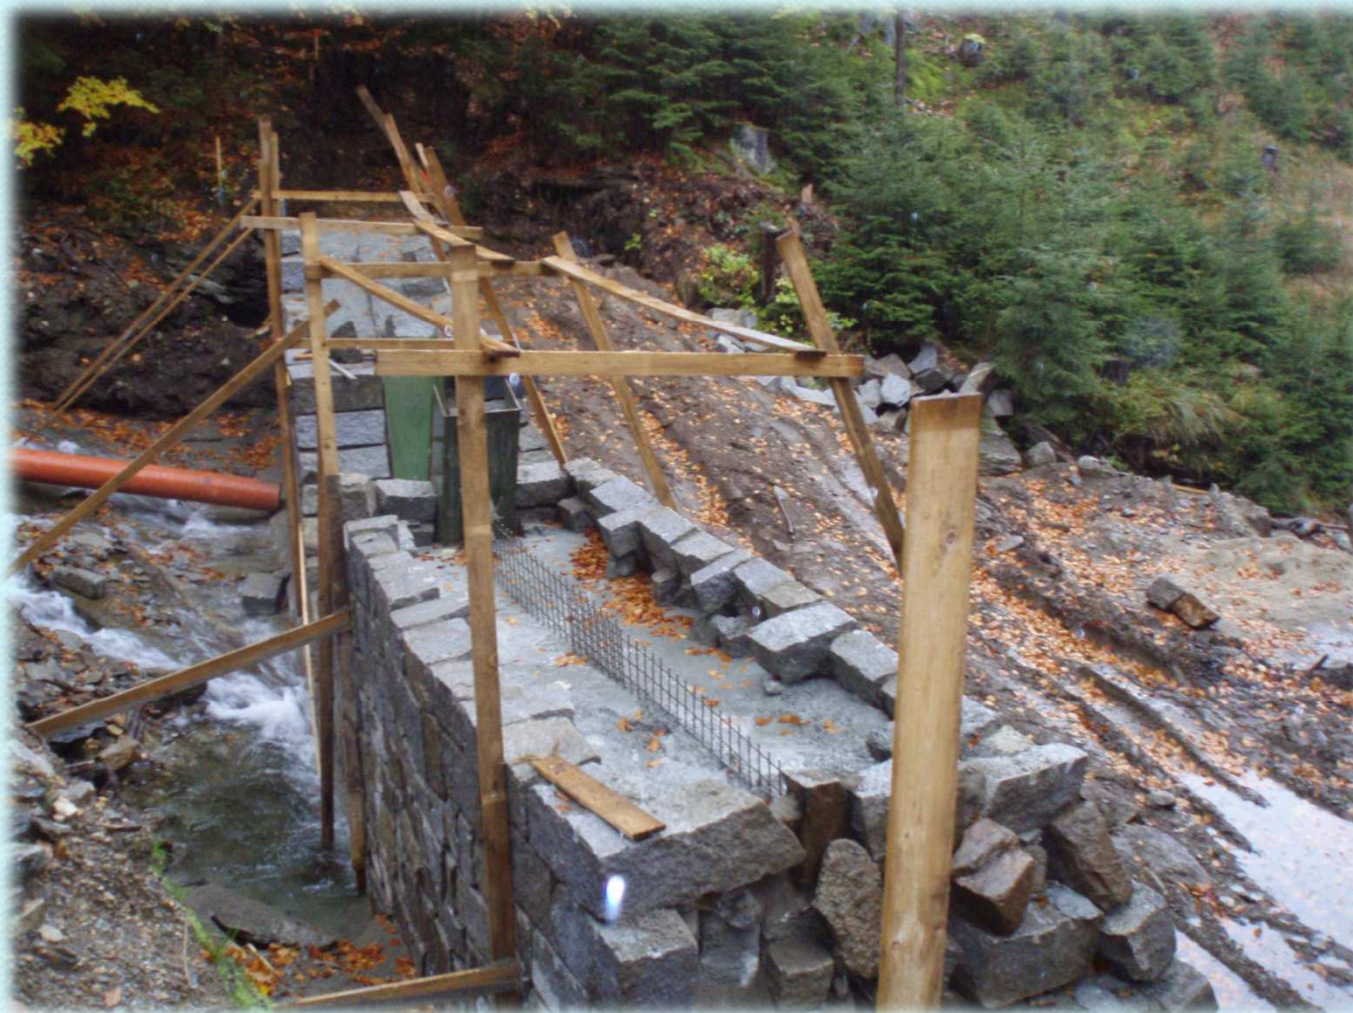
Rozestavěná přehrážka v km 0,370

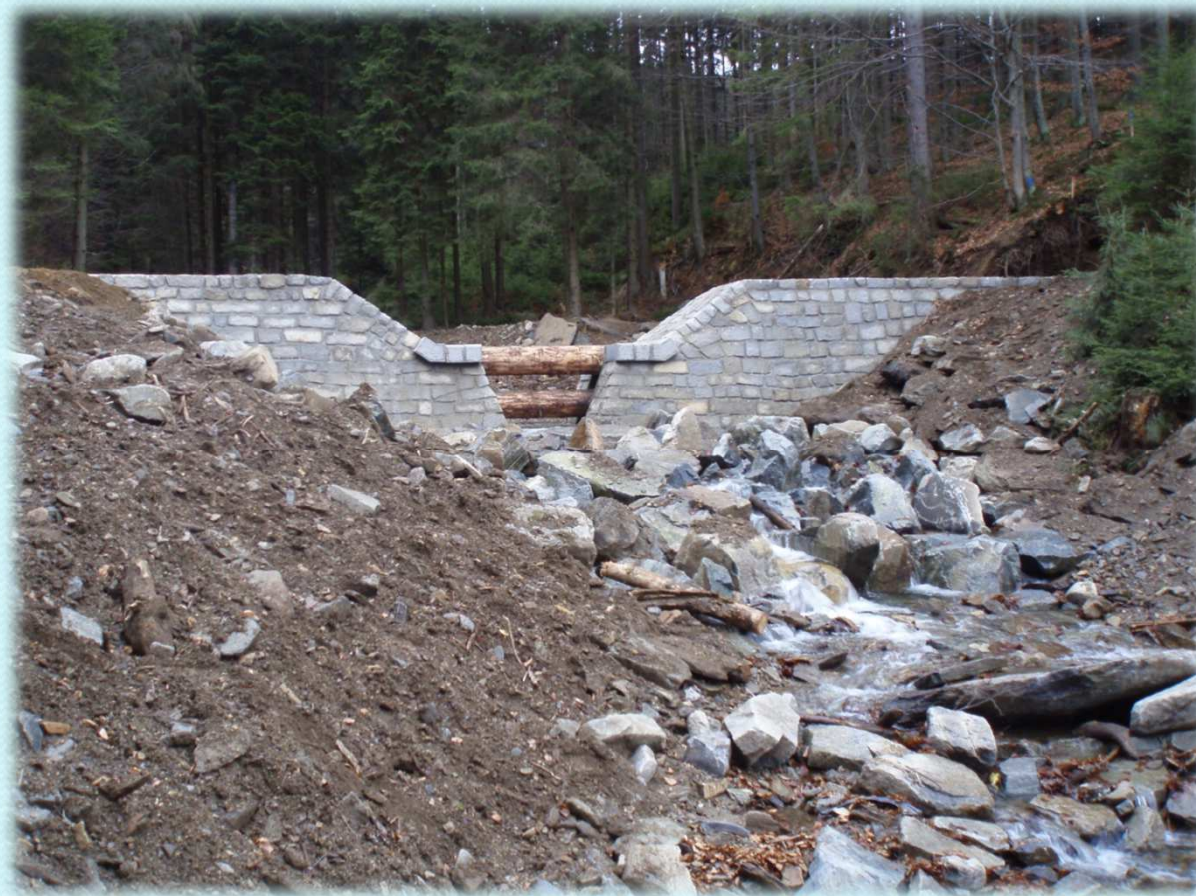
Dokončená přehrážka v km 0,370 při předání stavby

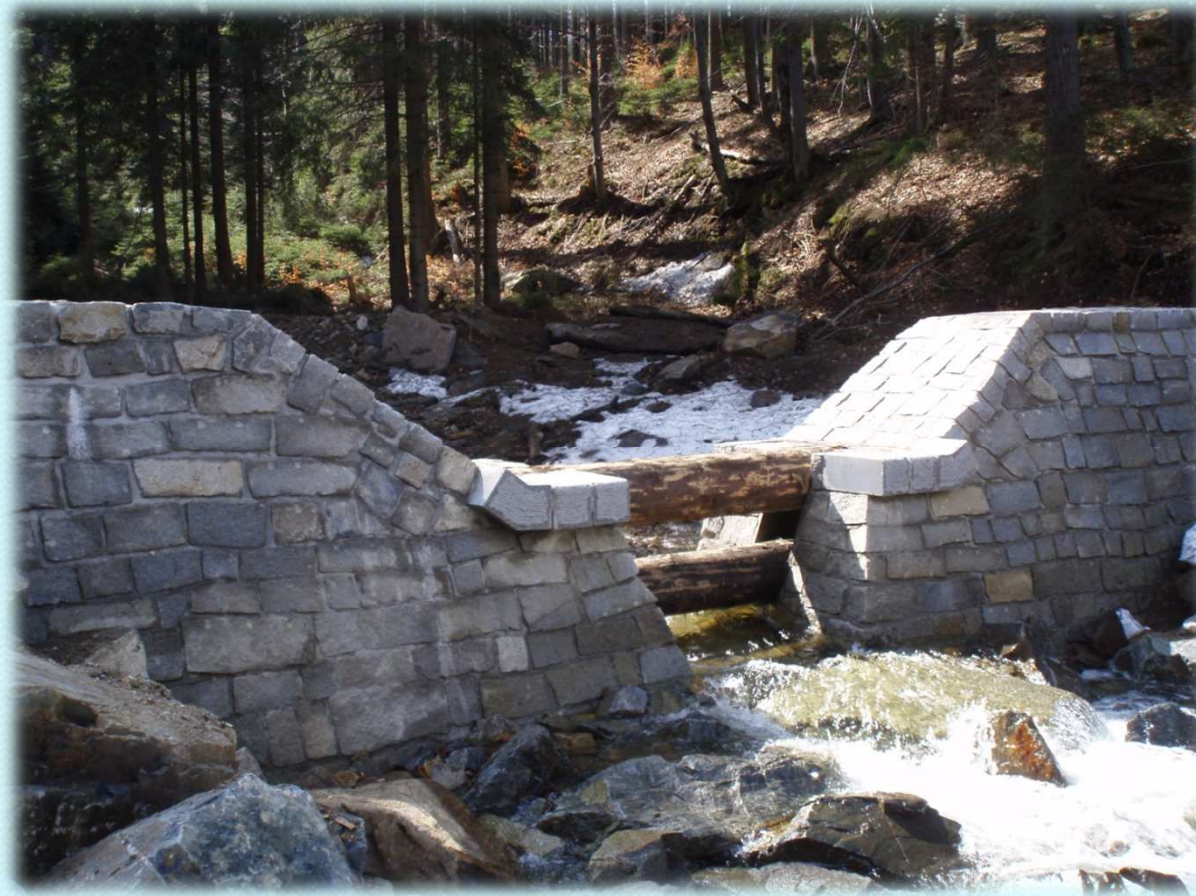
Přehrážka v km 0,370 – detail průtočného profilu
