LESYČR

LB PŘÍTOK JELENÍHO POTOKA

Přehrážka v km 0,540

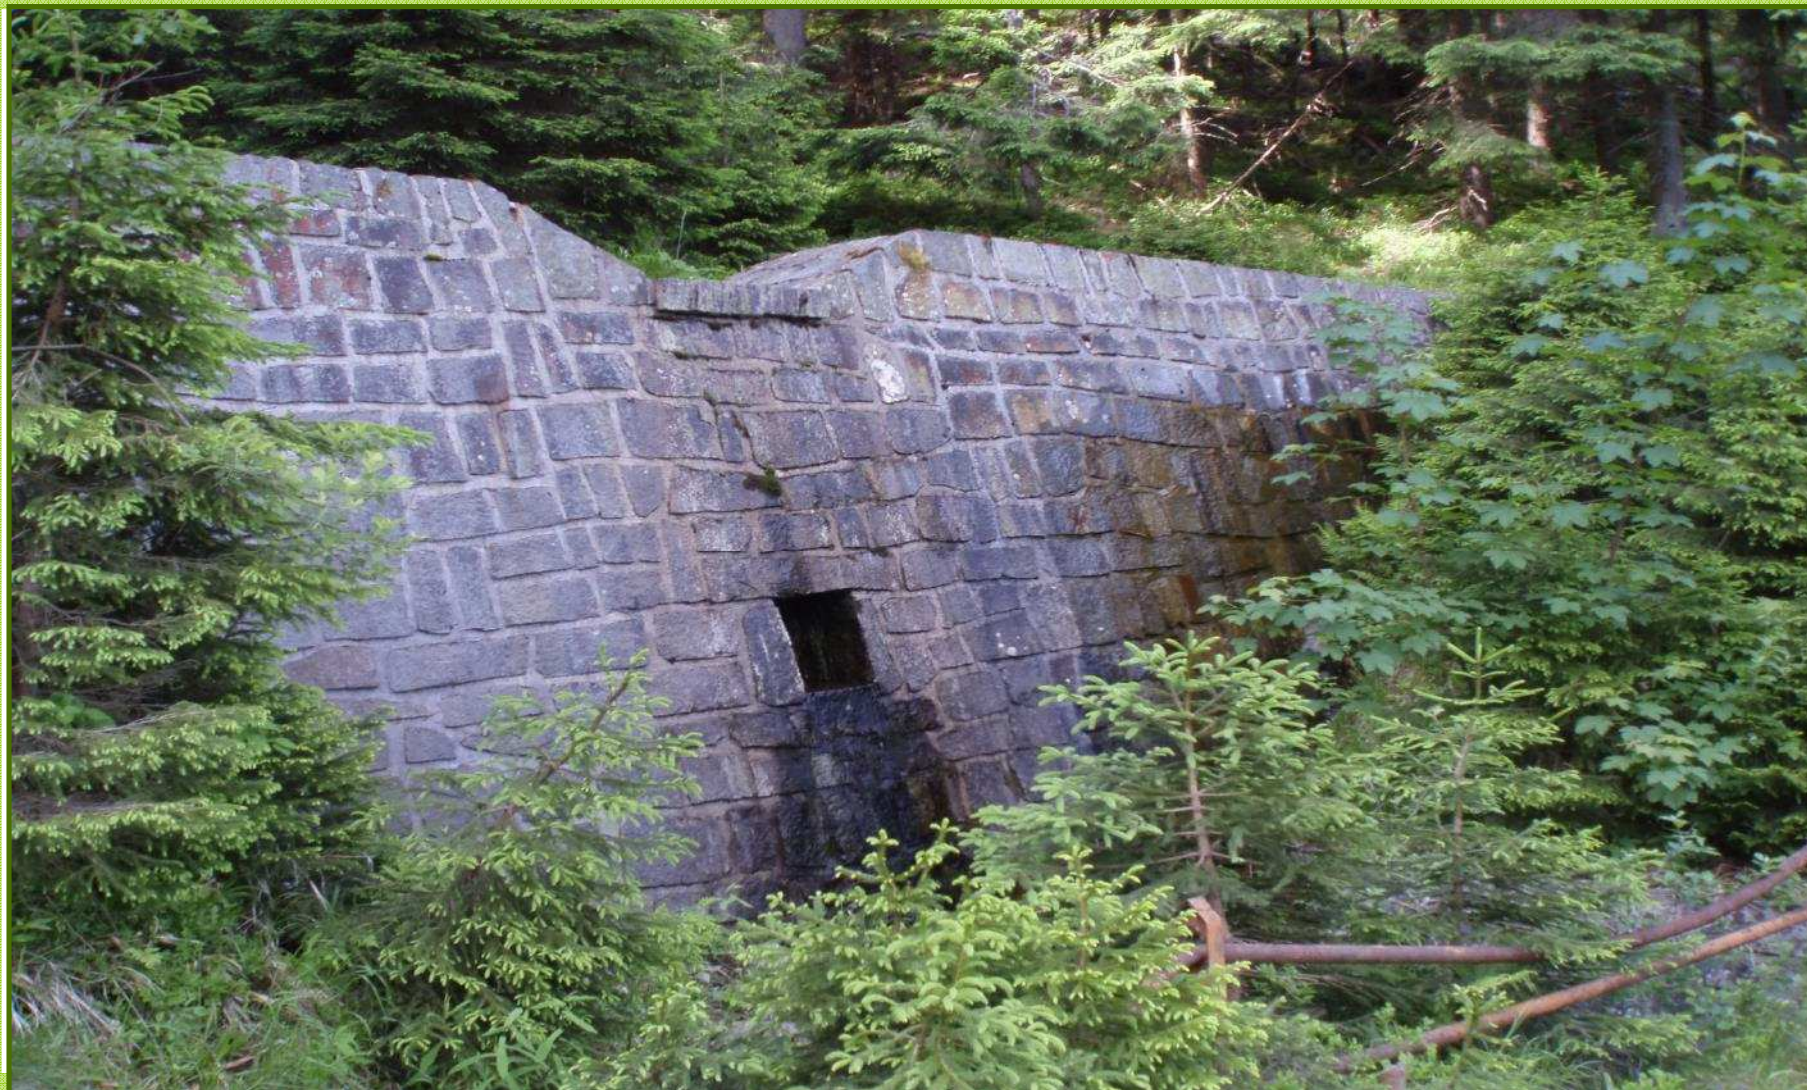
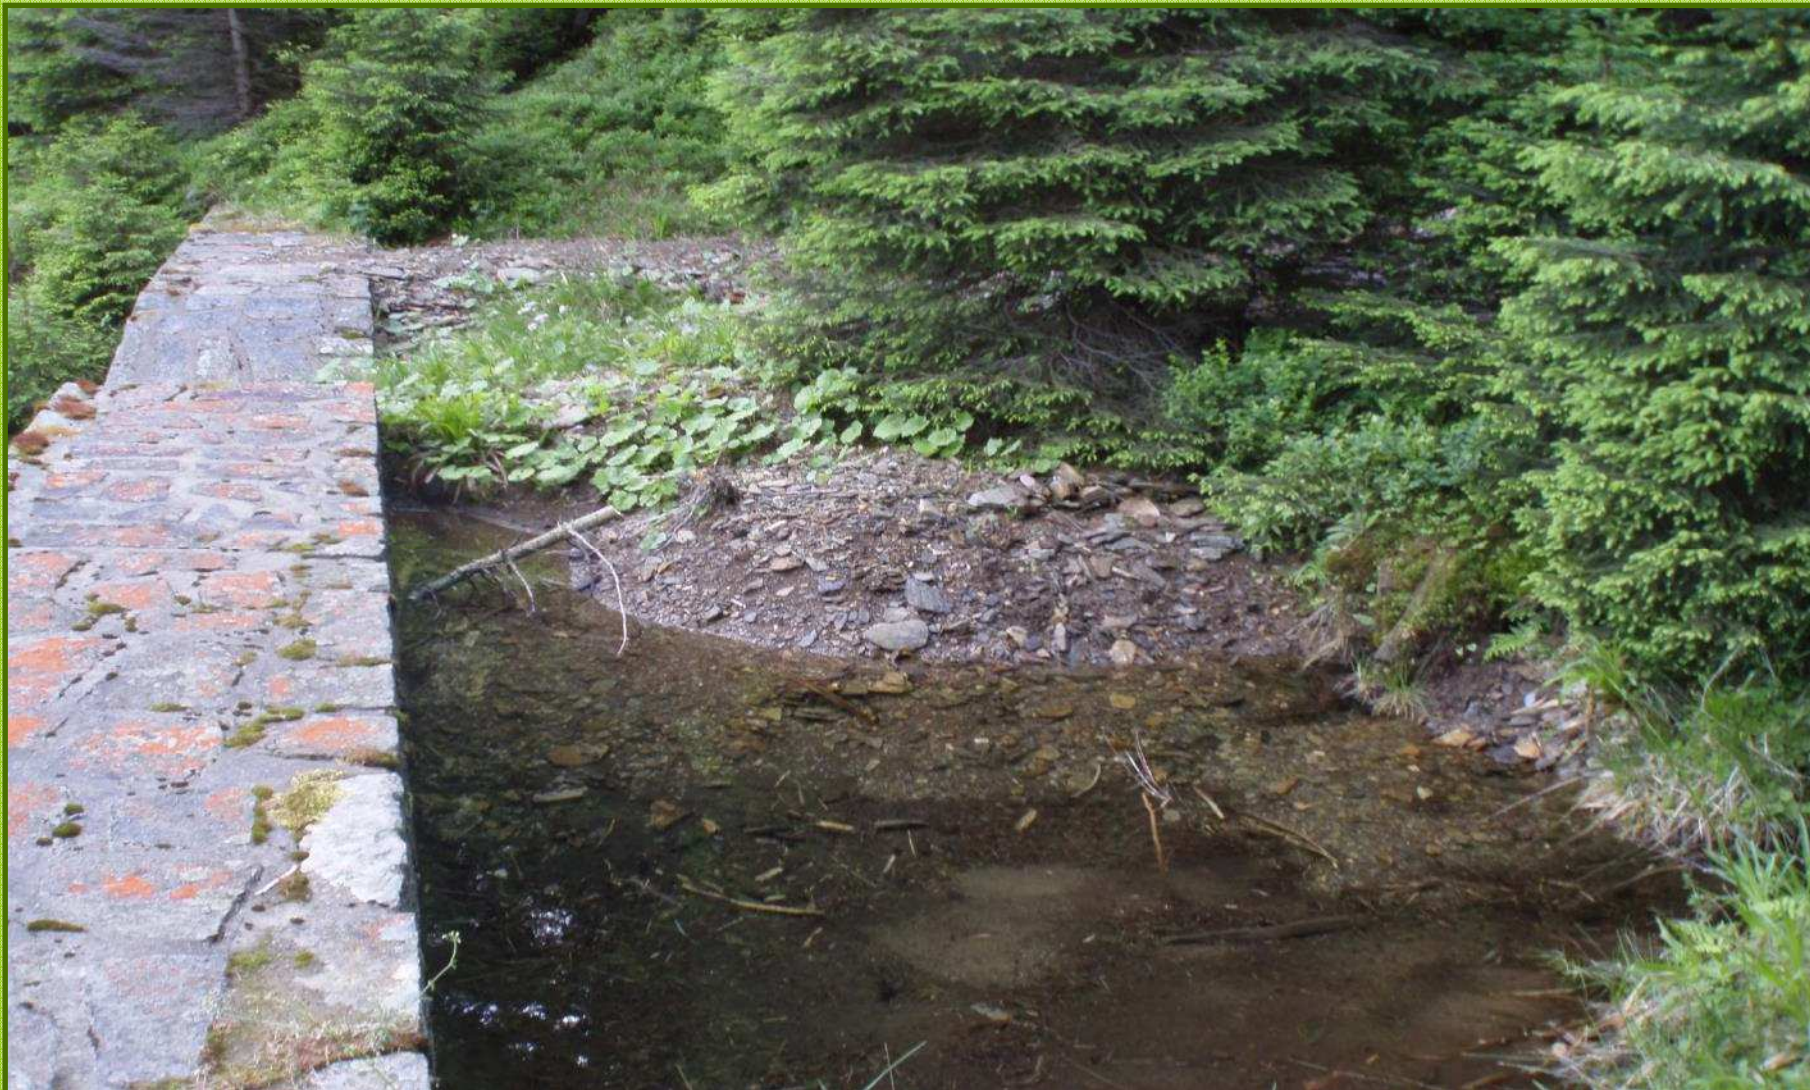
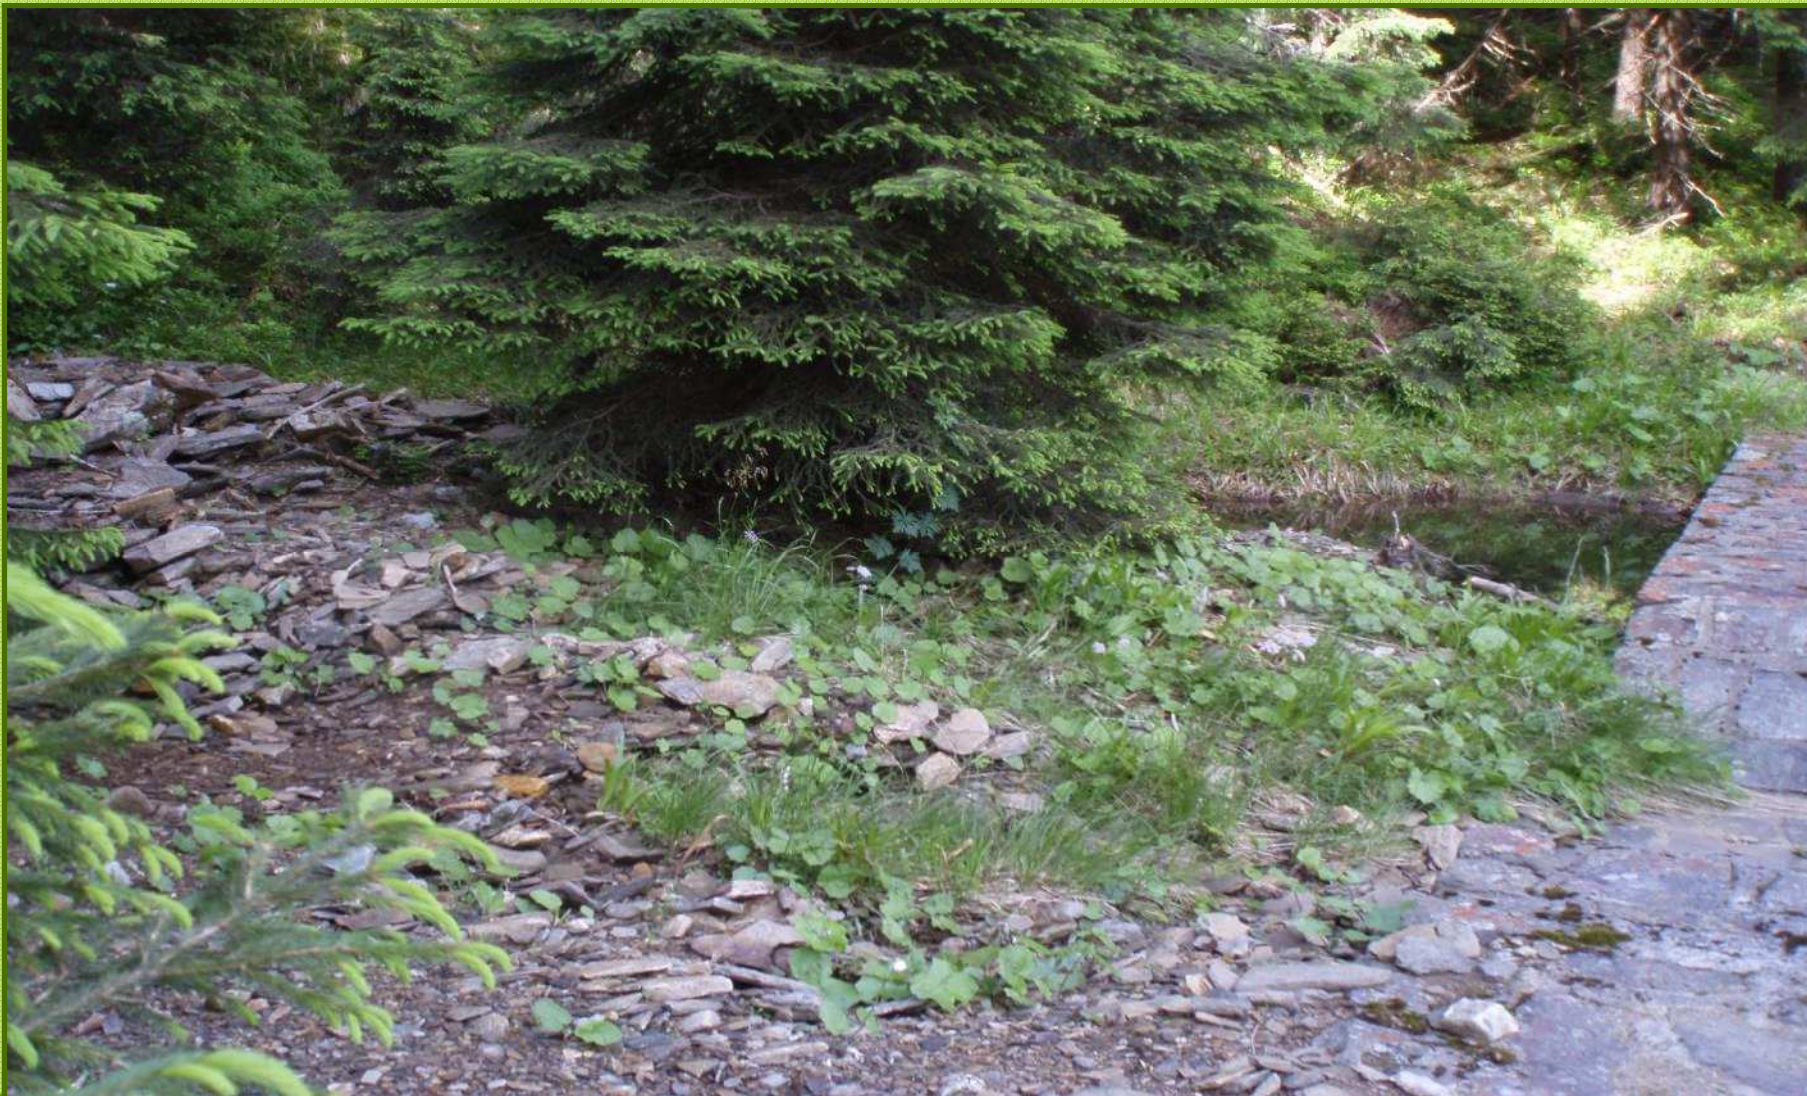
- Zaplněn retenční prostor přehrážky
- Přehrážka protéká a z jedné strany je podemletá
- Vlivem náročných klimatických podmínek se stav objektu výrazně zhoršuje.

**LB přítok Jeleního potoka - přehrážka v km 0,540
– před realizací**

LB přítok Jeleního potoka - přehrážka v km 0,540
– před realizací

- vybourání - rozebrání původního poškozeného tělesa s využitím lomového kamene z původní konstrukce do konstrukcí návodního líce
- založení objektu do dna i do břehu – zejména na levém břehu – do ozubu ve **zdravém** (nezvětralém) skalním podloží
- těleso objektu zhotovené z vodostavebního betonu **C25/30 XF3** s výztuží ze sítě KARI s obkladem lomovým kamenem využitým jako ztracené bednění
- Stabilizace dopadiště rovnaninou z LK a dna z LK ve formě štětu

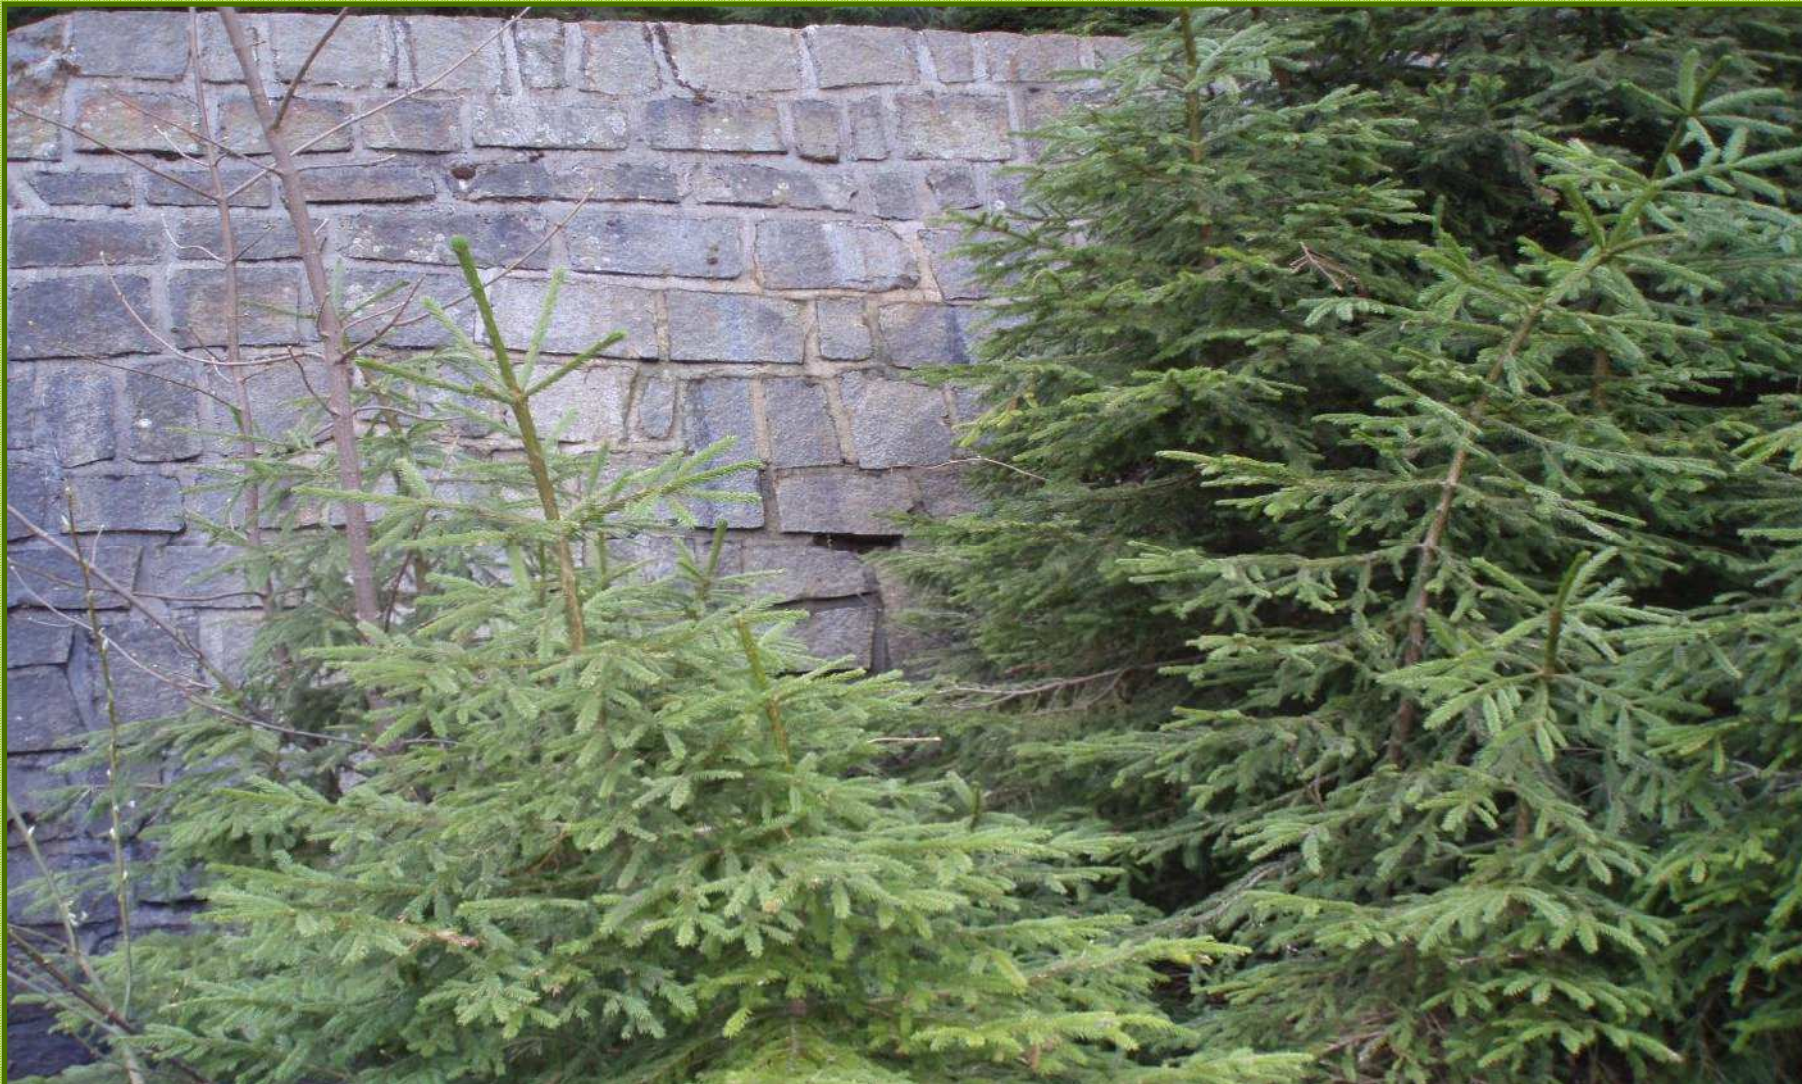
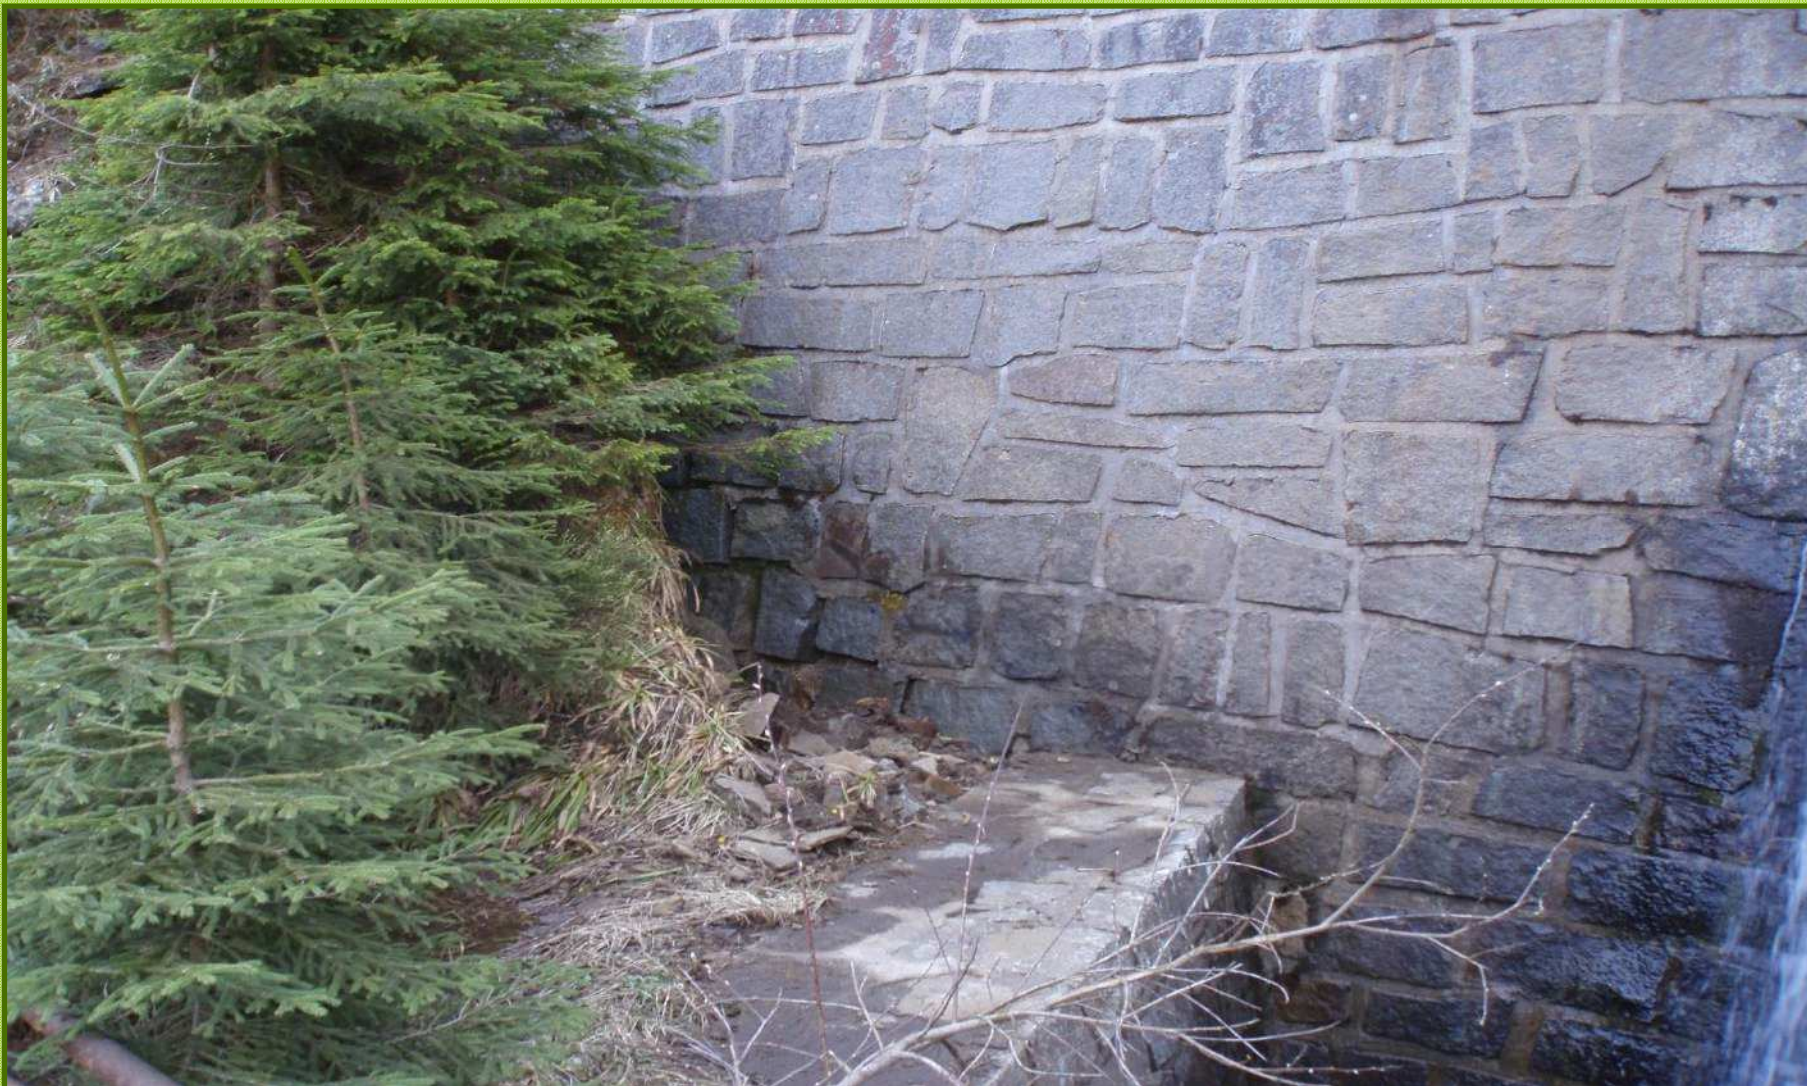
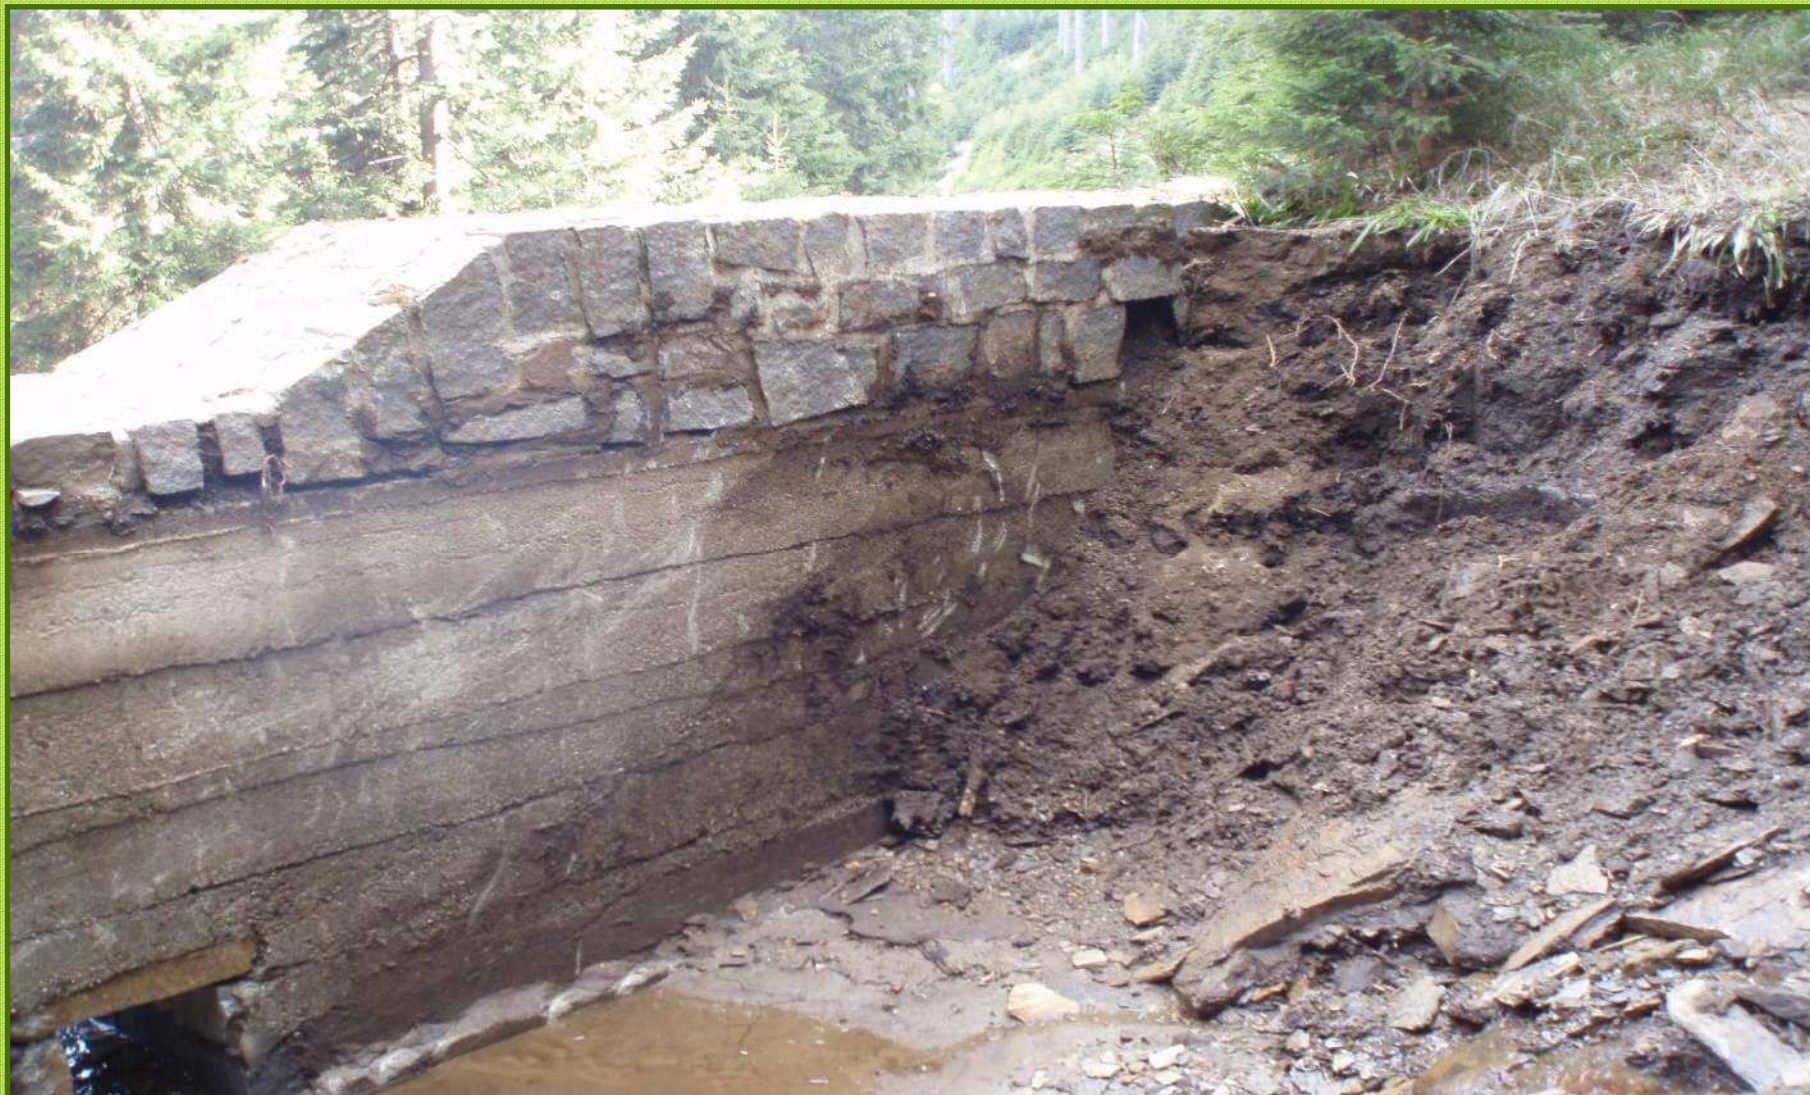
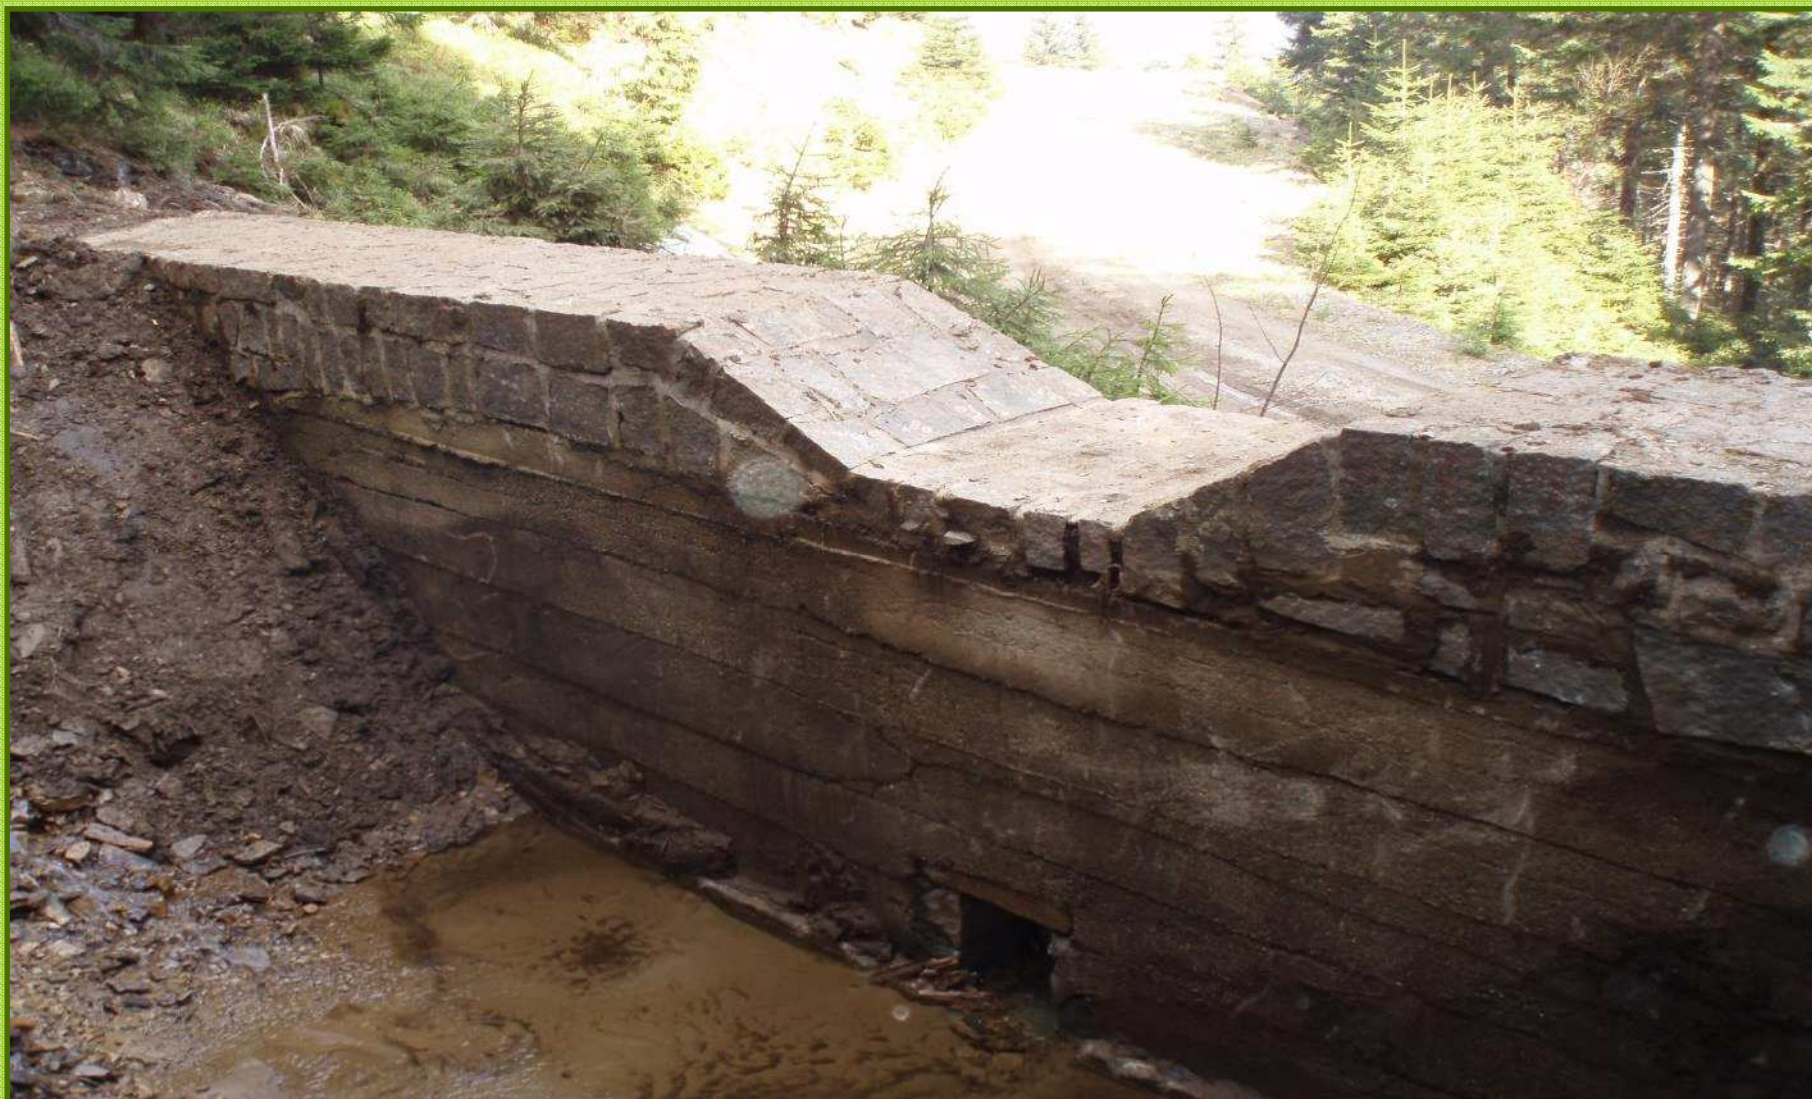
LB přítok Jeleního potoka - přehrážka v km 0,540
– po odstranění nánosů

**LB přítok Jeleního potoka - přehrážka v km 0,540
– po odstranění nánosů**
