LESYČR

LB PŘÍTOK JELENÍHO POTOKA

Přehrážka v km 0,540

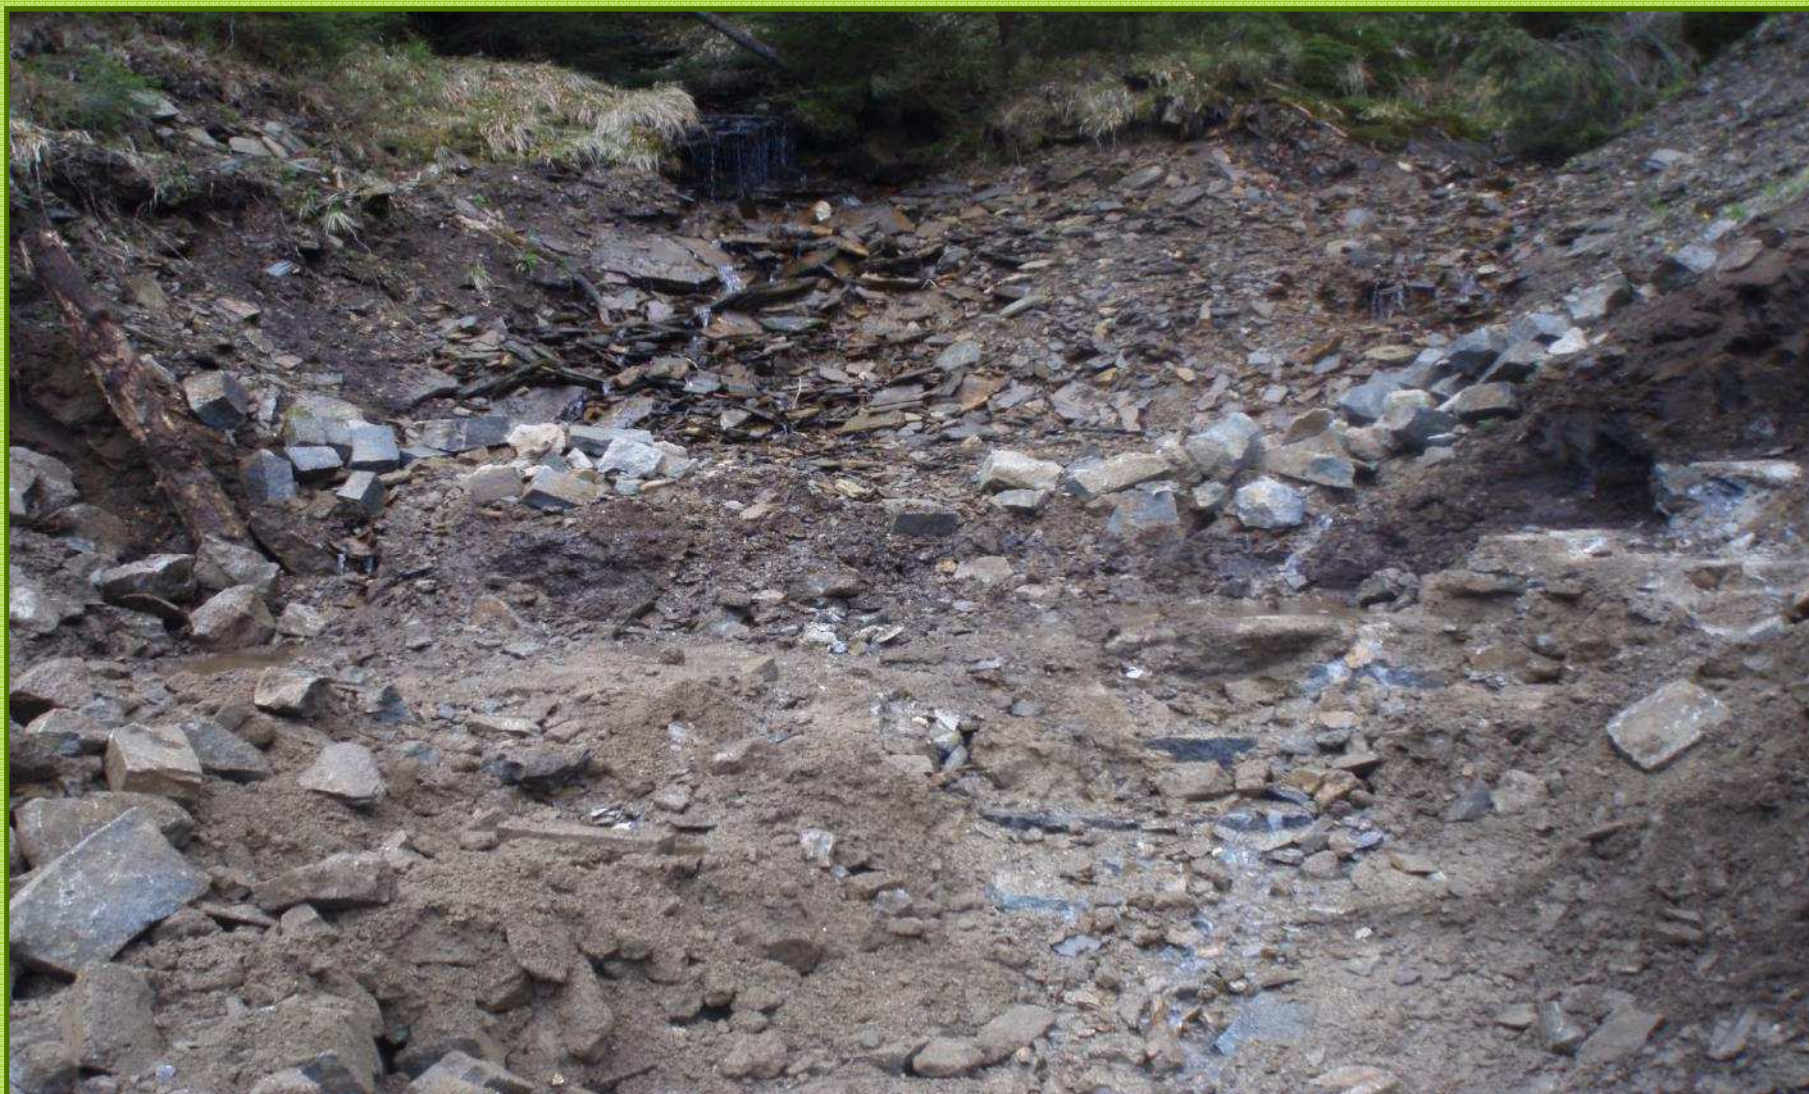
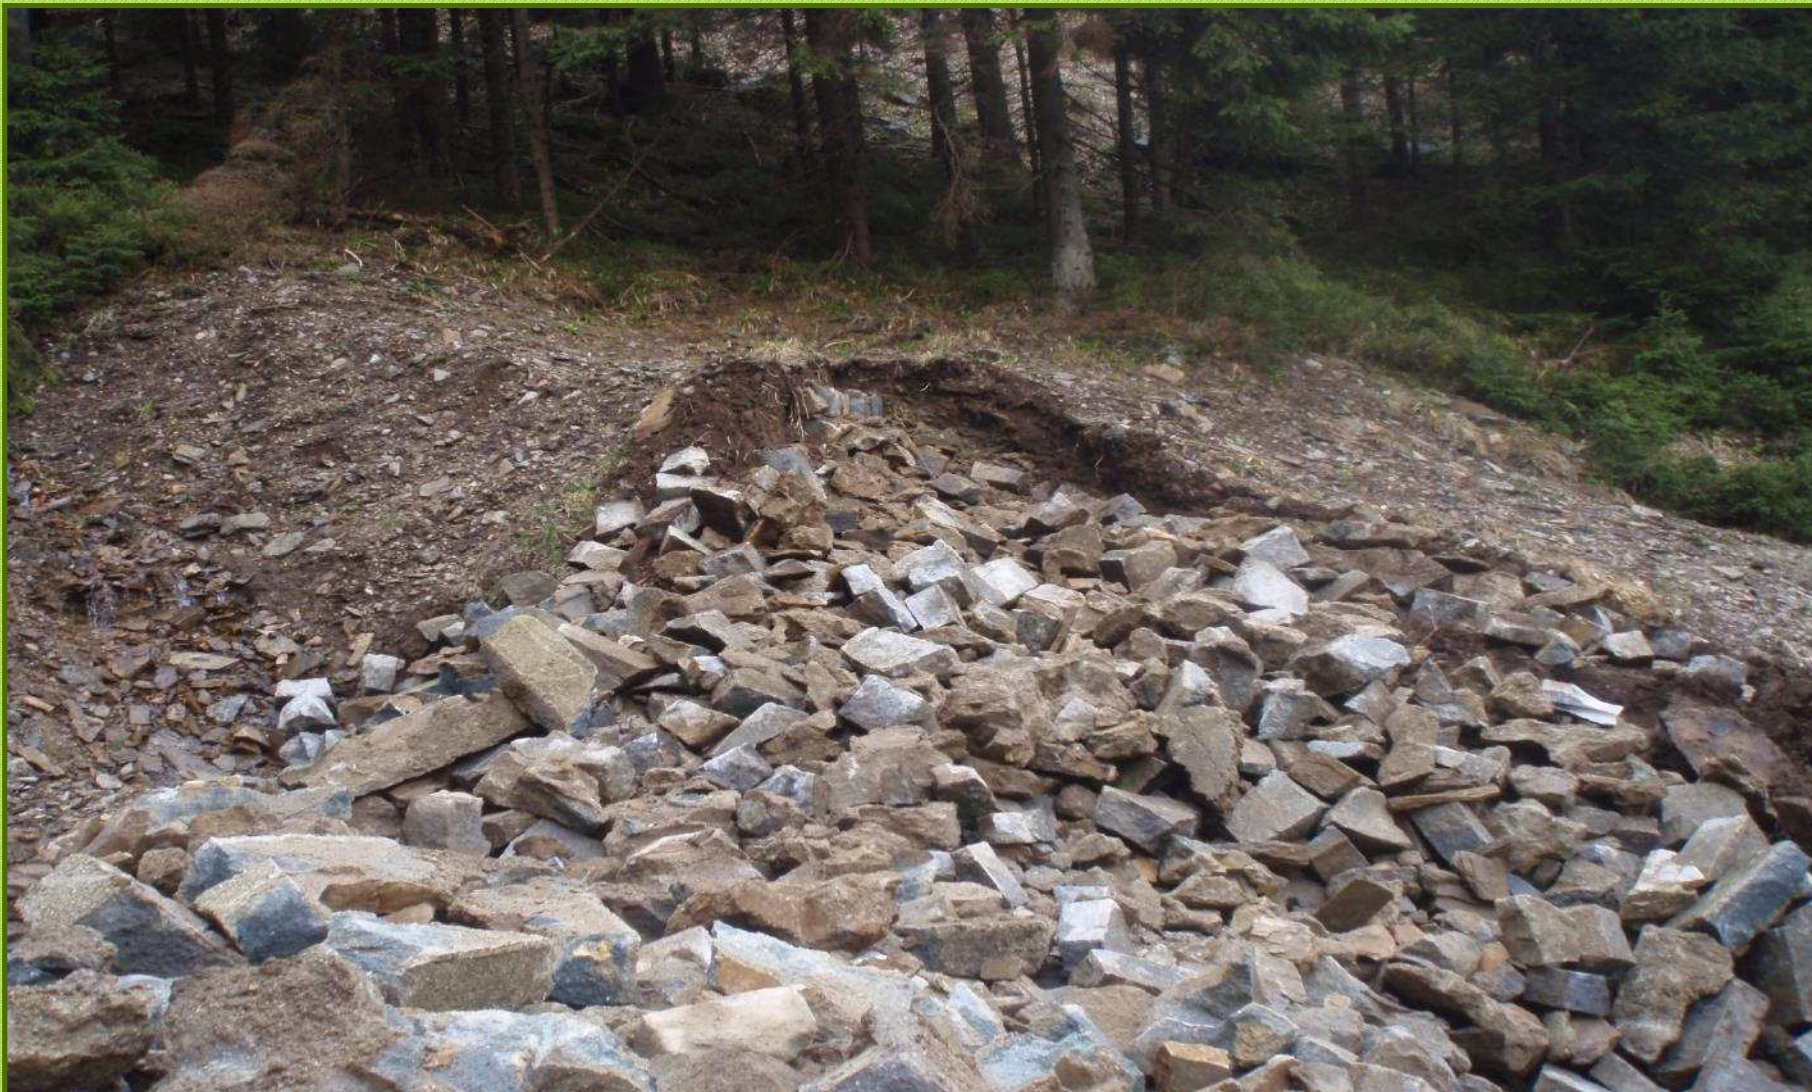
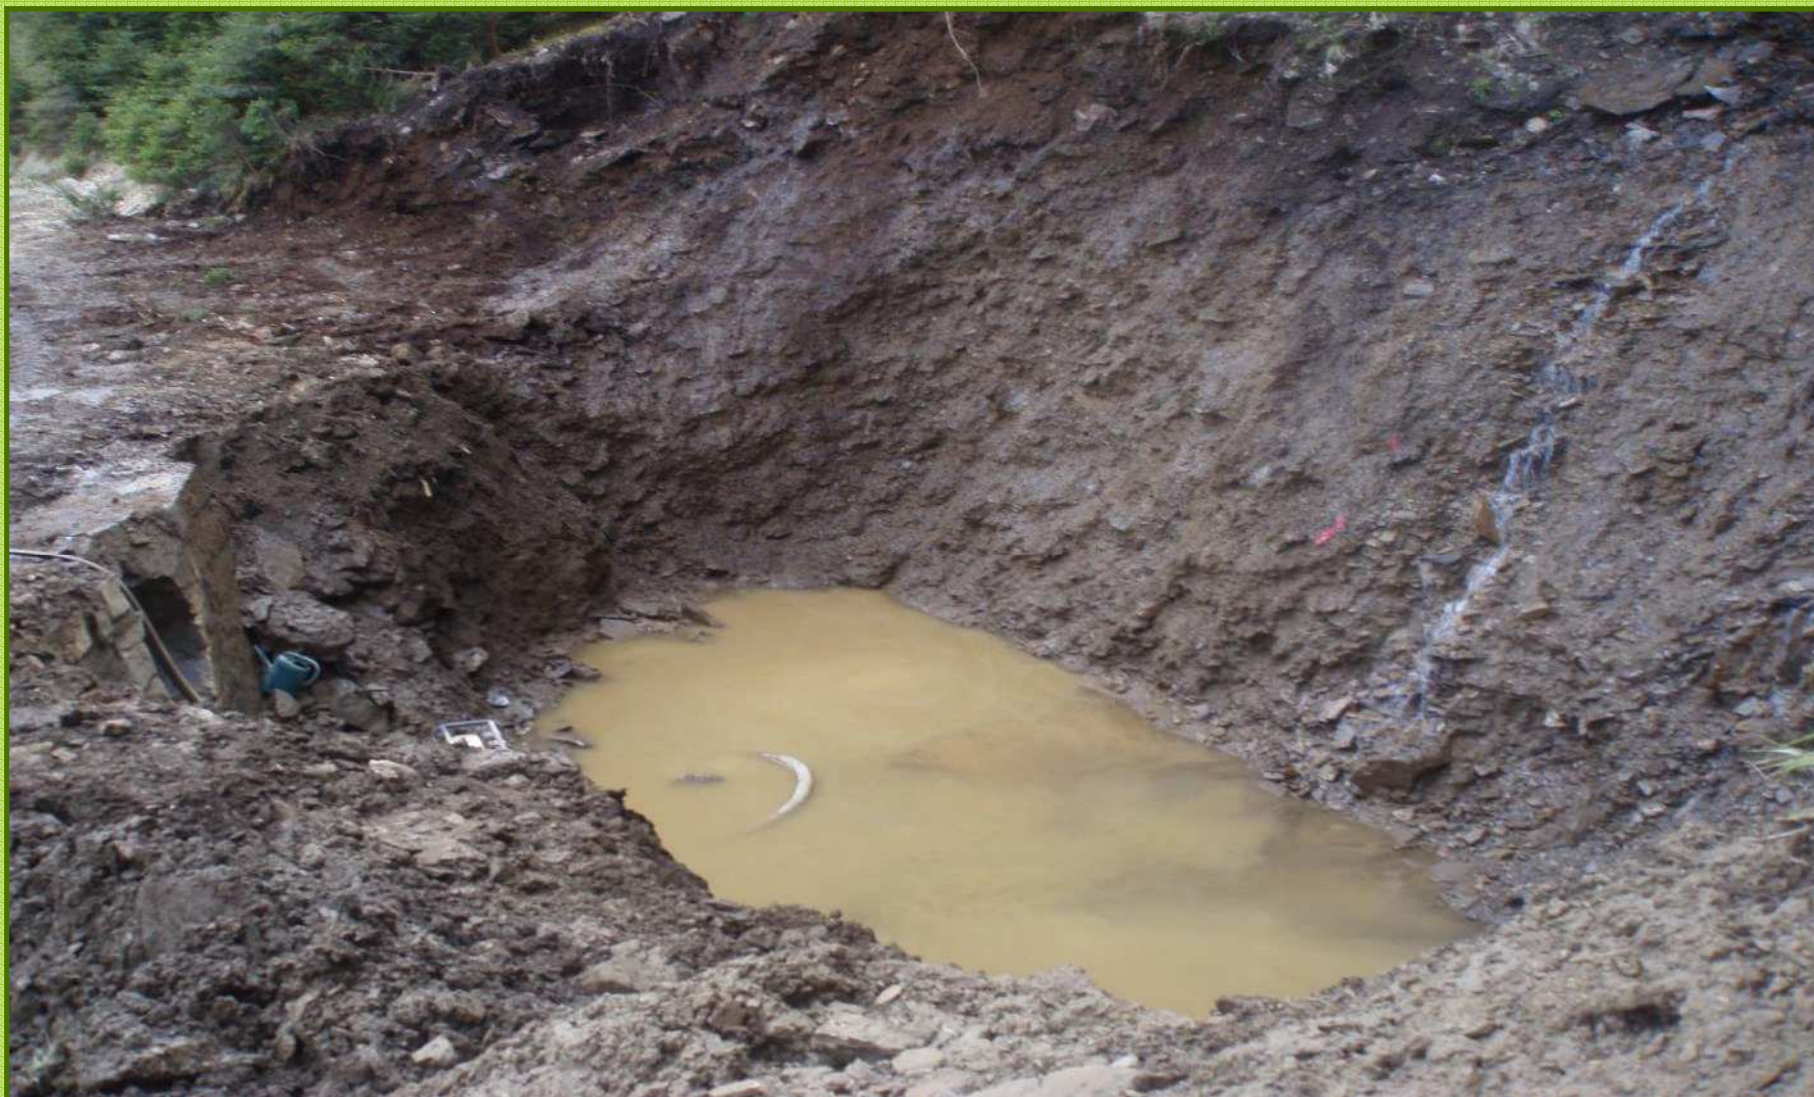
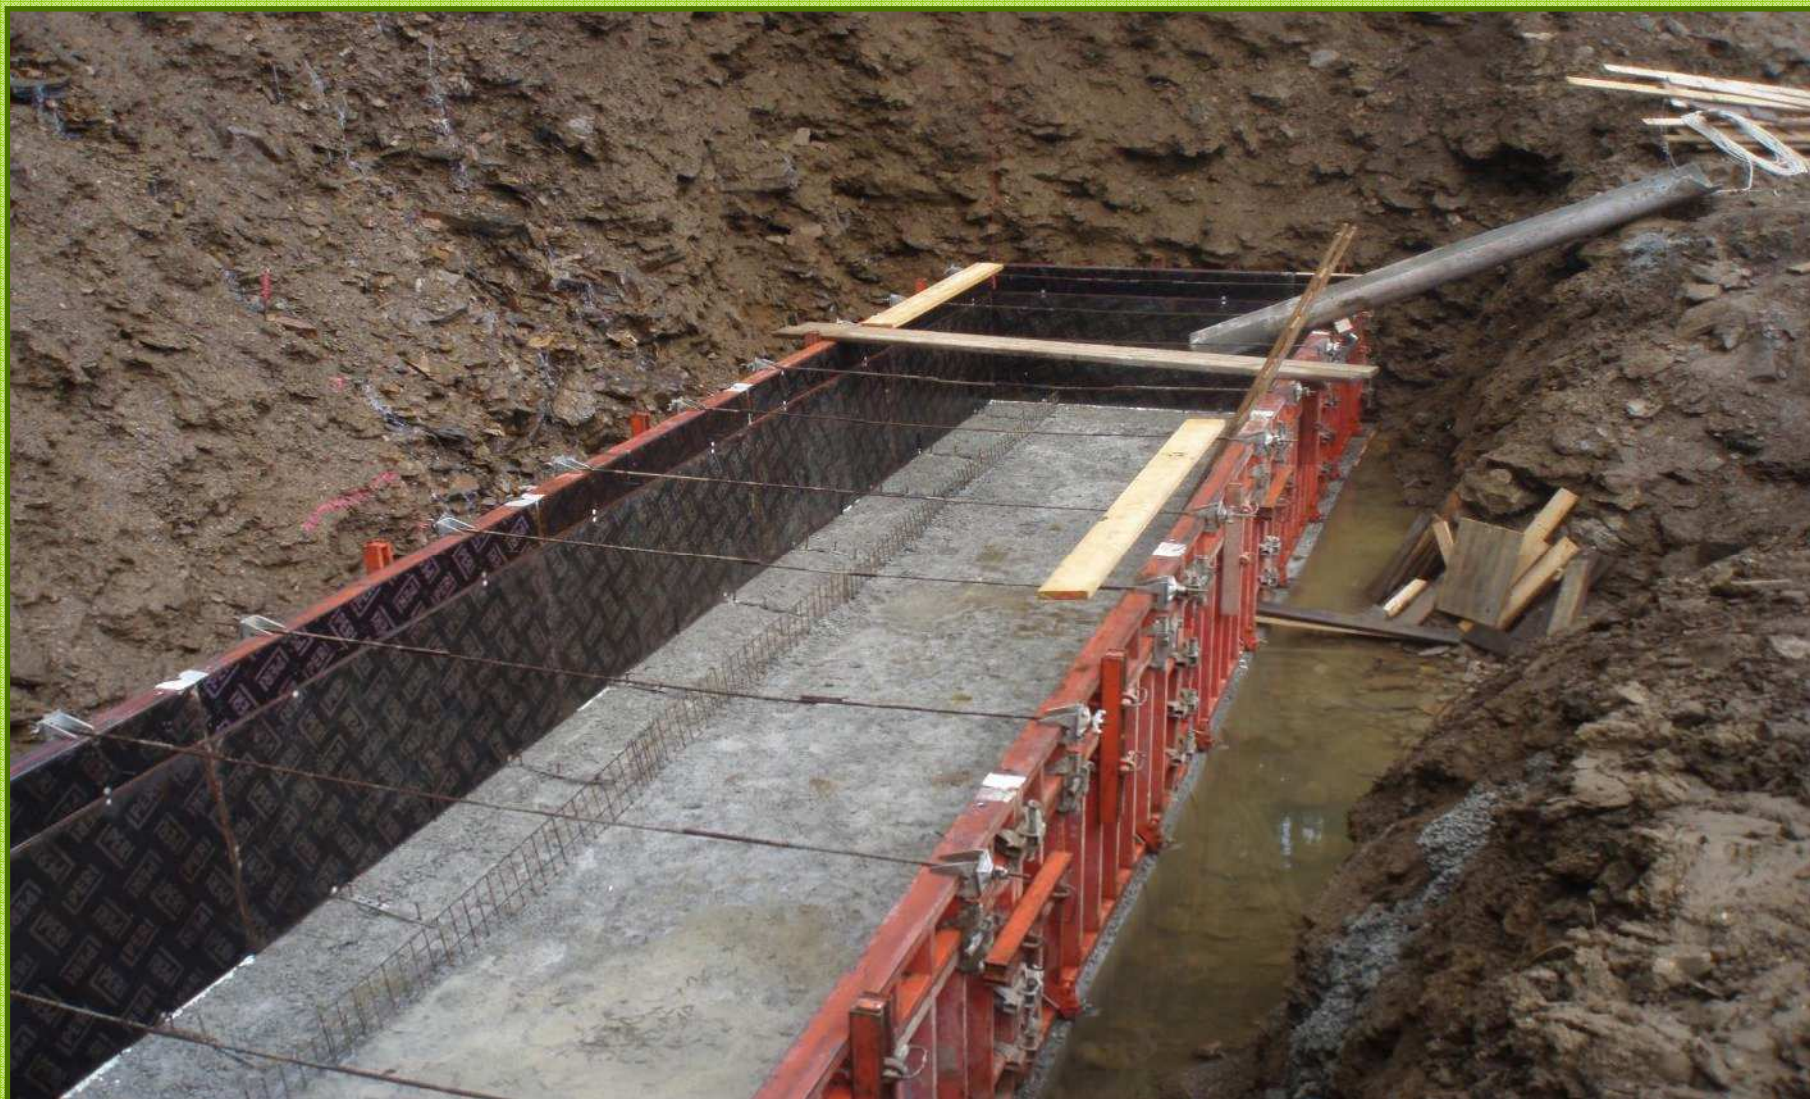
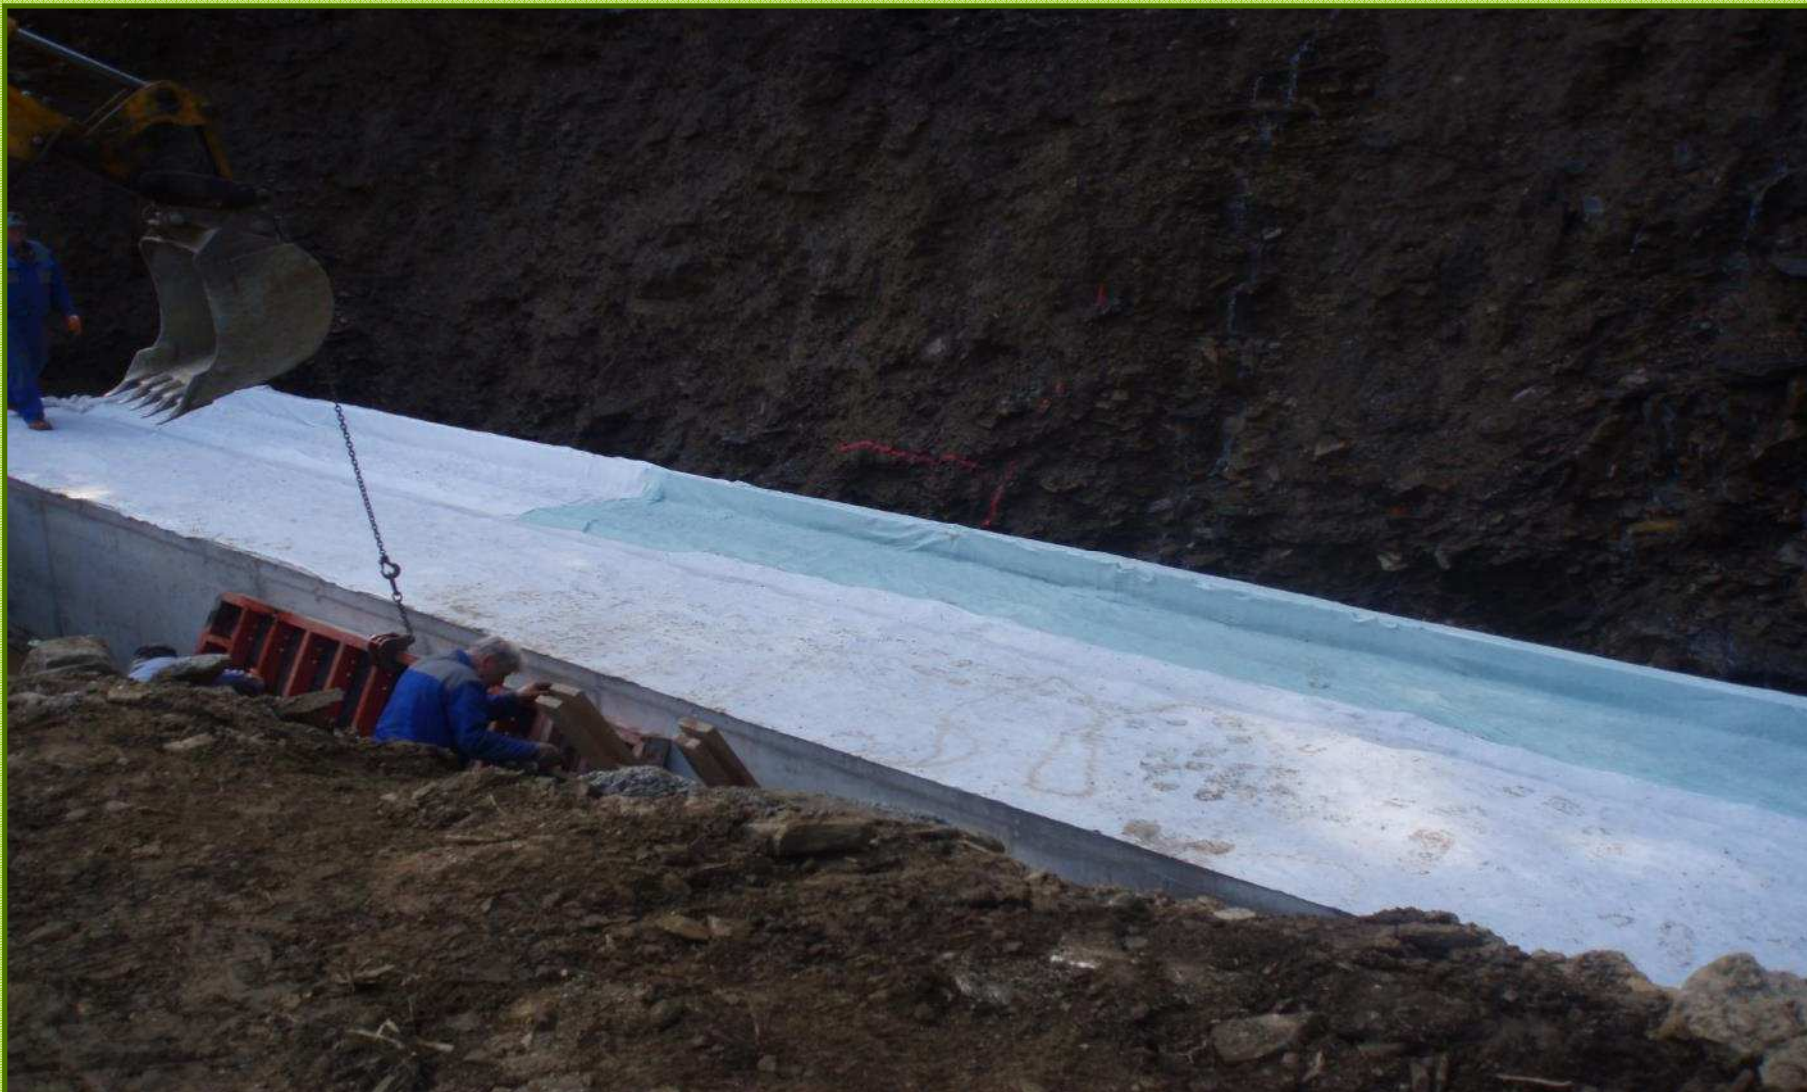
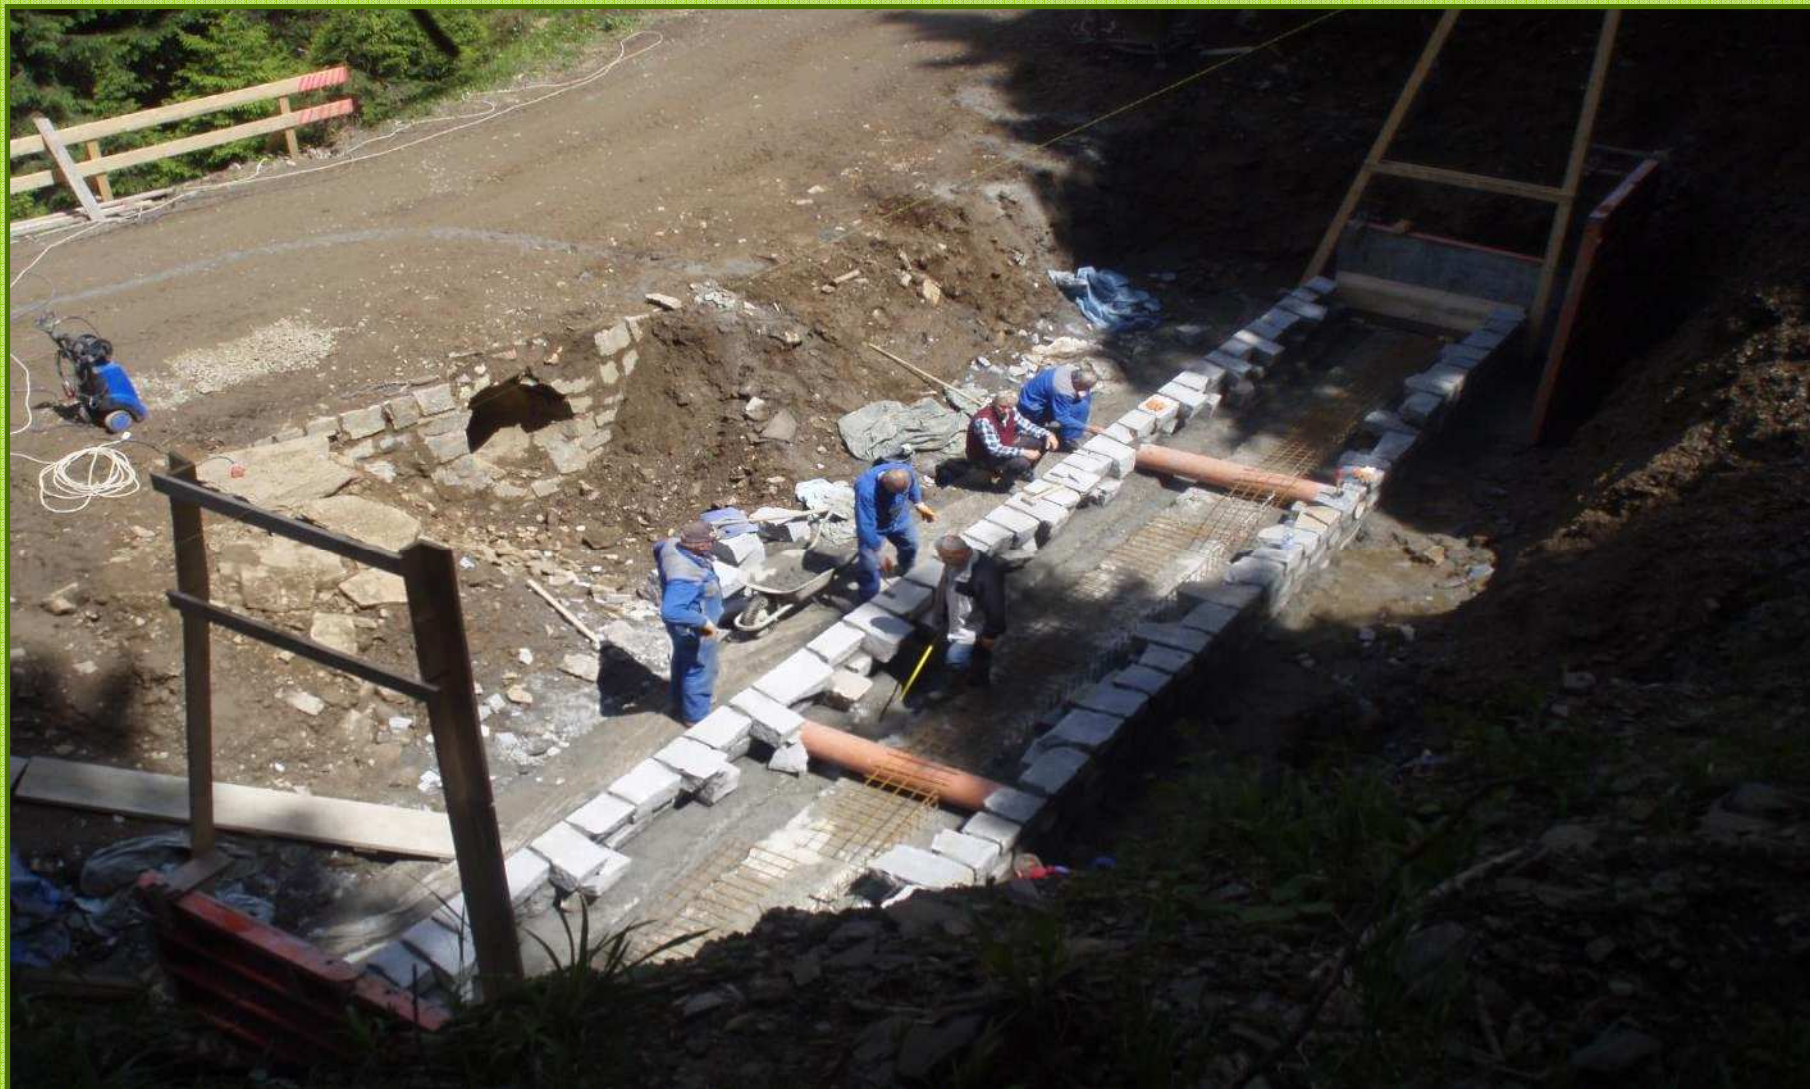
LB přítok Jeleního potoka - přehrážka v km 0,540
– realizace 2015

LB přítok Jeleního potoka - přehrážka v km 0,540 – realizace 2015

- překlasifikování zatřídění zeminy, a to v poměru 60% - 4.tř., 40% - 5. tř.
- změna prostorových parametrů základu přehrážky - prodloužení základu přehrážky 2 m na každou stranu od osy tělesa - na celkovou délku 14 m, rozšíření základu přehrážky na vzdušné straně o 0,60 m na celkovou šířku 3,0 m, základová deska v tl. 0,3 m od základové spáry – rozšíření na každou stranu o 0,15 m, tj. délka 14,30 m, šířka 3,30 m, zvýšení horní hrany základu přehrážky na kótu 1100,90, tj. o 0,40 m

- do základu v celé ploše provedeno armování kari sítí \varnothing 8 mm - oka 10 x 10 cm, umístěné při horní i spodní hraně základu, minimální krytí výztuže: 5 cm

- pod bočními zavazujícími křídly tělesa provedena betonová deska tloušťky 0,30 m, délky 2,5 m, šířky 1,8 m, armovaná kari sítí (\varnothing 8 mm, oka 10 x 10 cm) se zavázáním do tělesa přehrážky na délku 1 m

- vybouraný kámen velikostí (tl. kamene cca 12 cm) a tvarem neodpovídá požadavkům PD na zdivo
- procento objemu vytříděného kamene vhodného pro zpětné využití do obkladního zdiva výrazně nižší – nevhodný kámen nahrazen kamenem novým

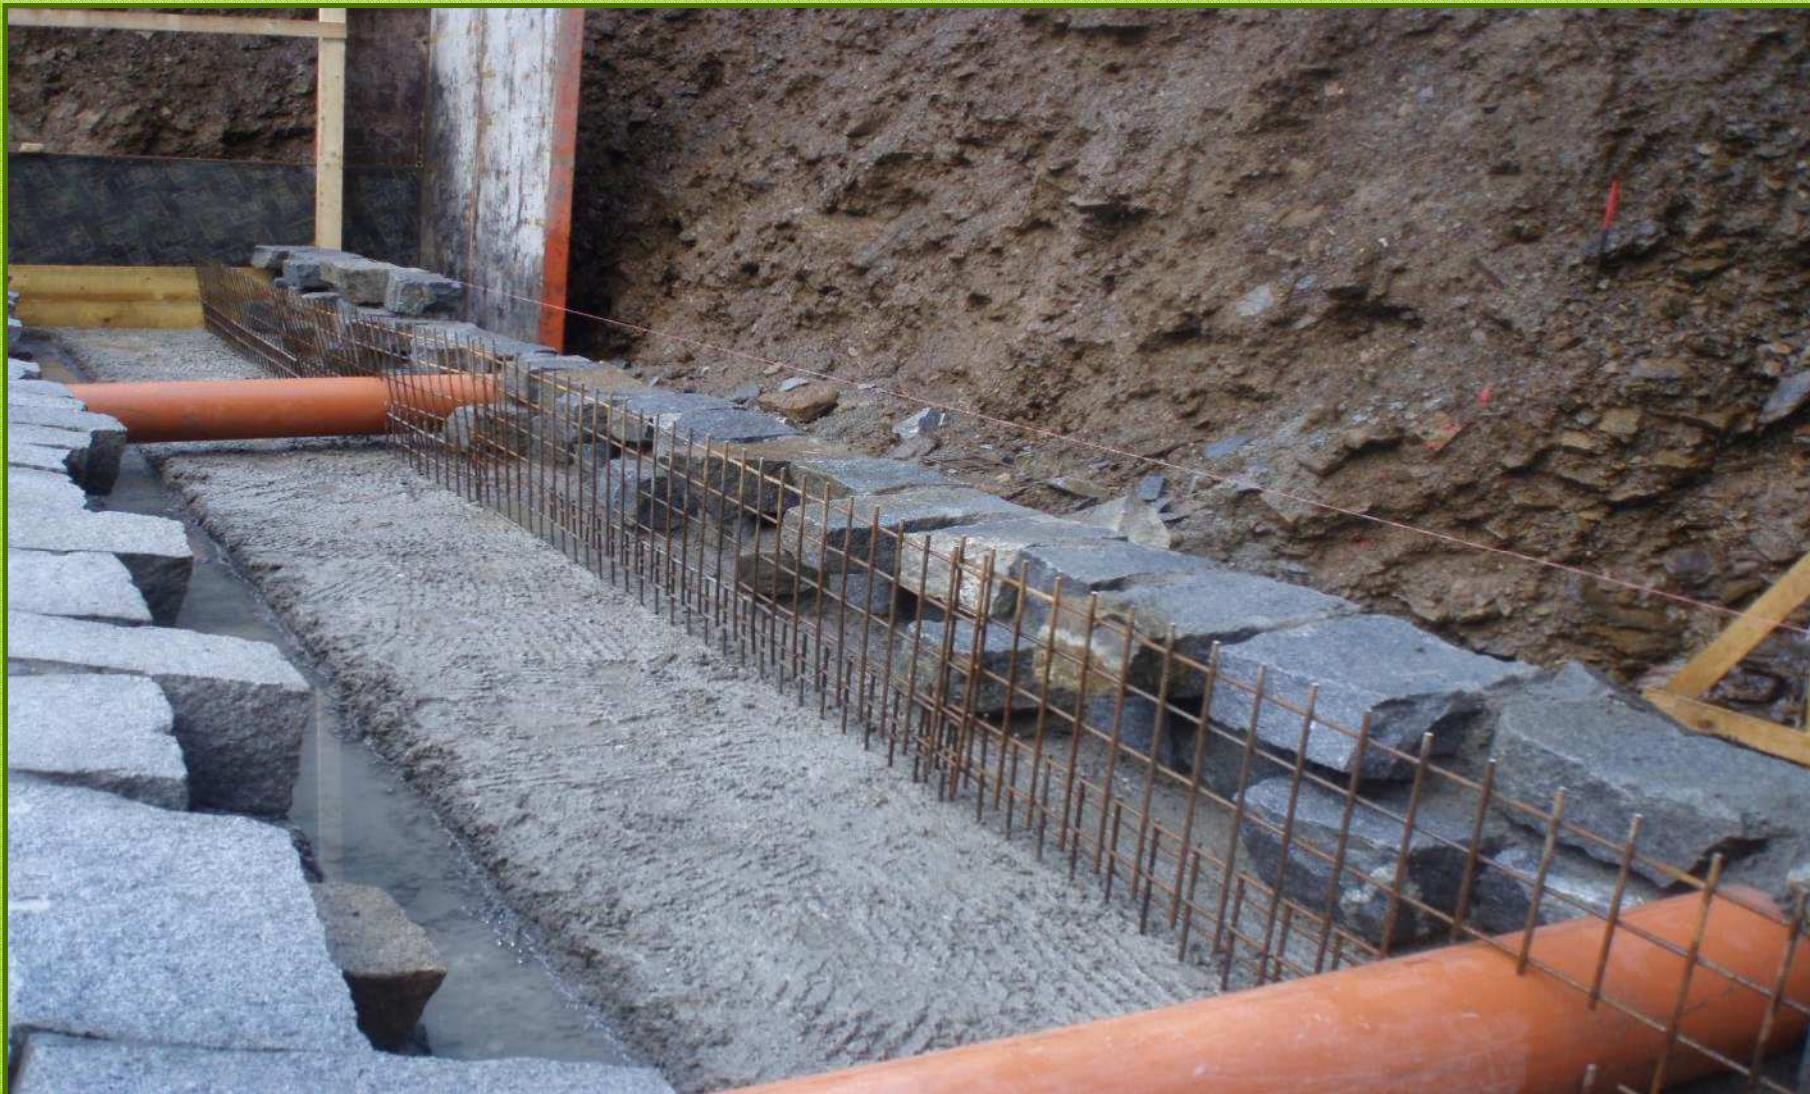
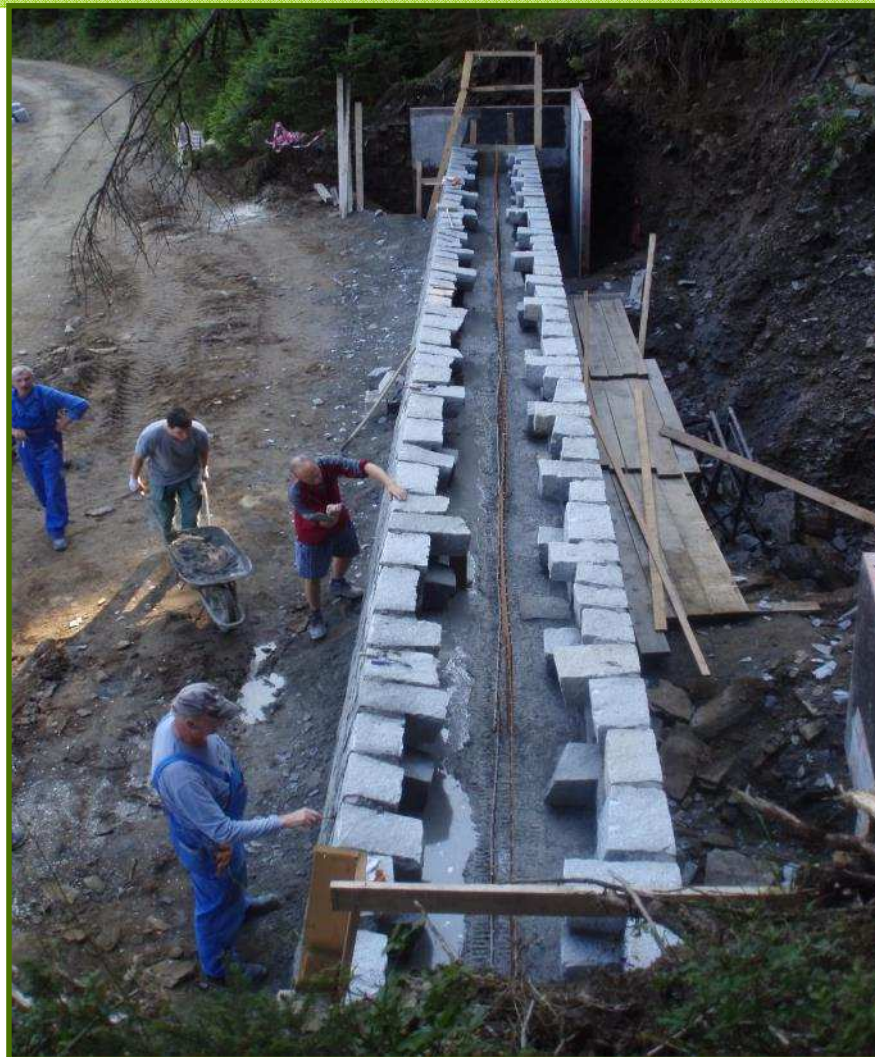
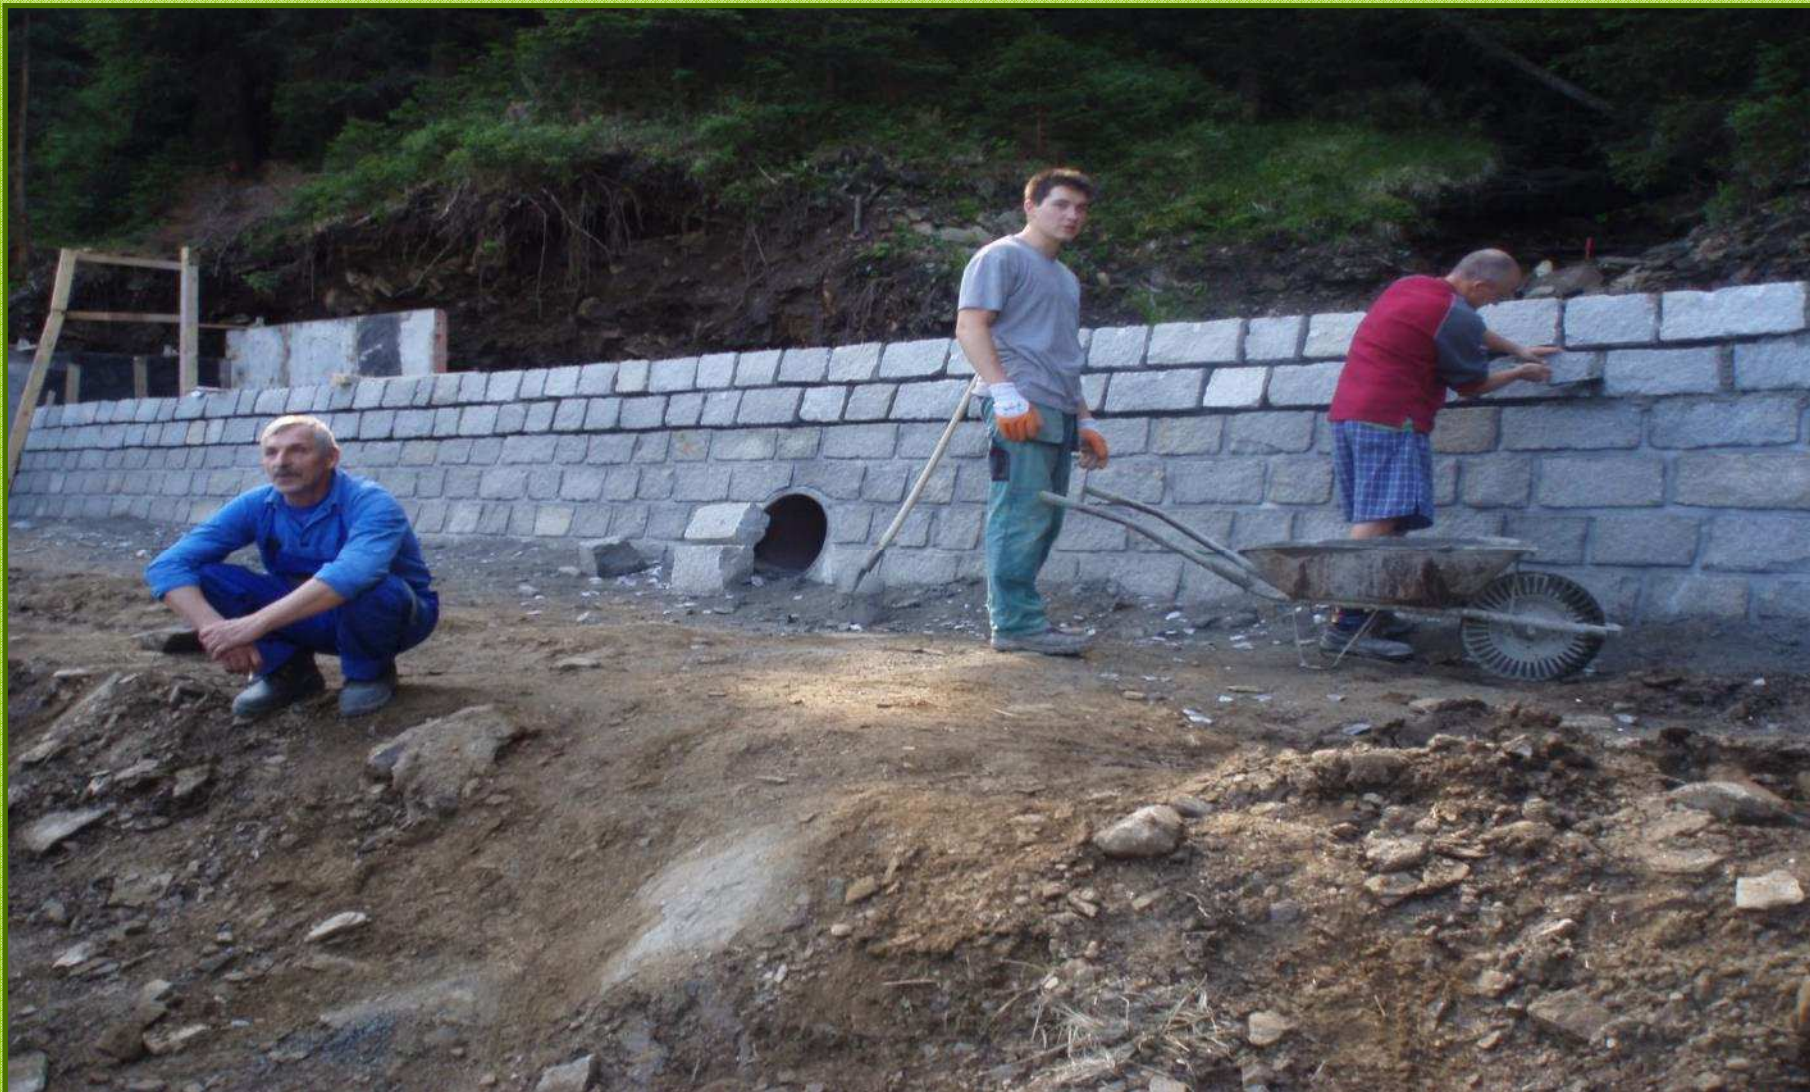
LB přítok Jeleního potoka - přehrážka v km 0,540
– realizace 2015

LB přítok Jeleního potoka - přehrážka v km 0,540 – realizace 2015

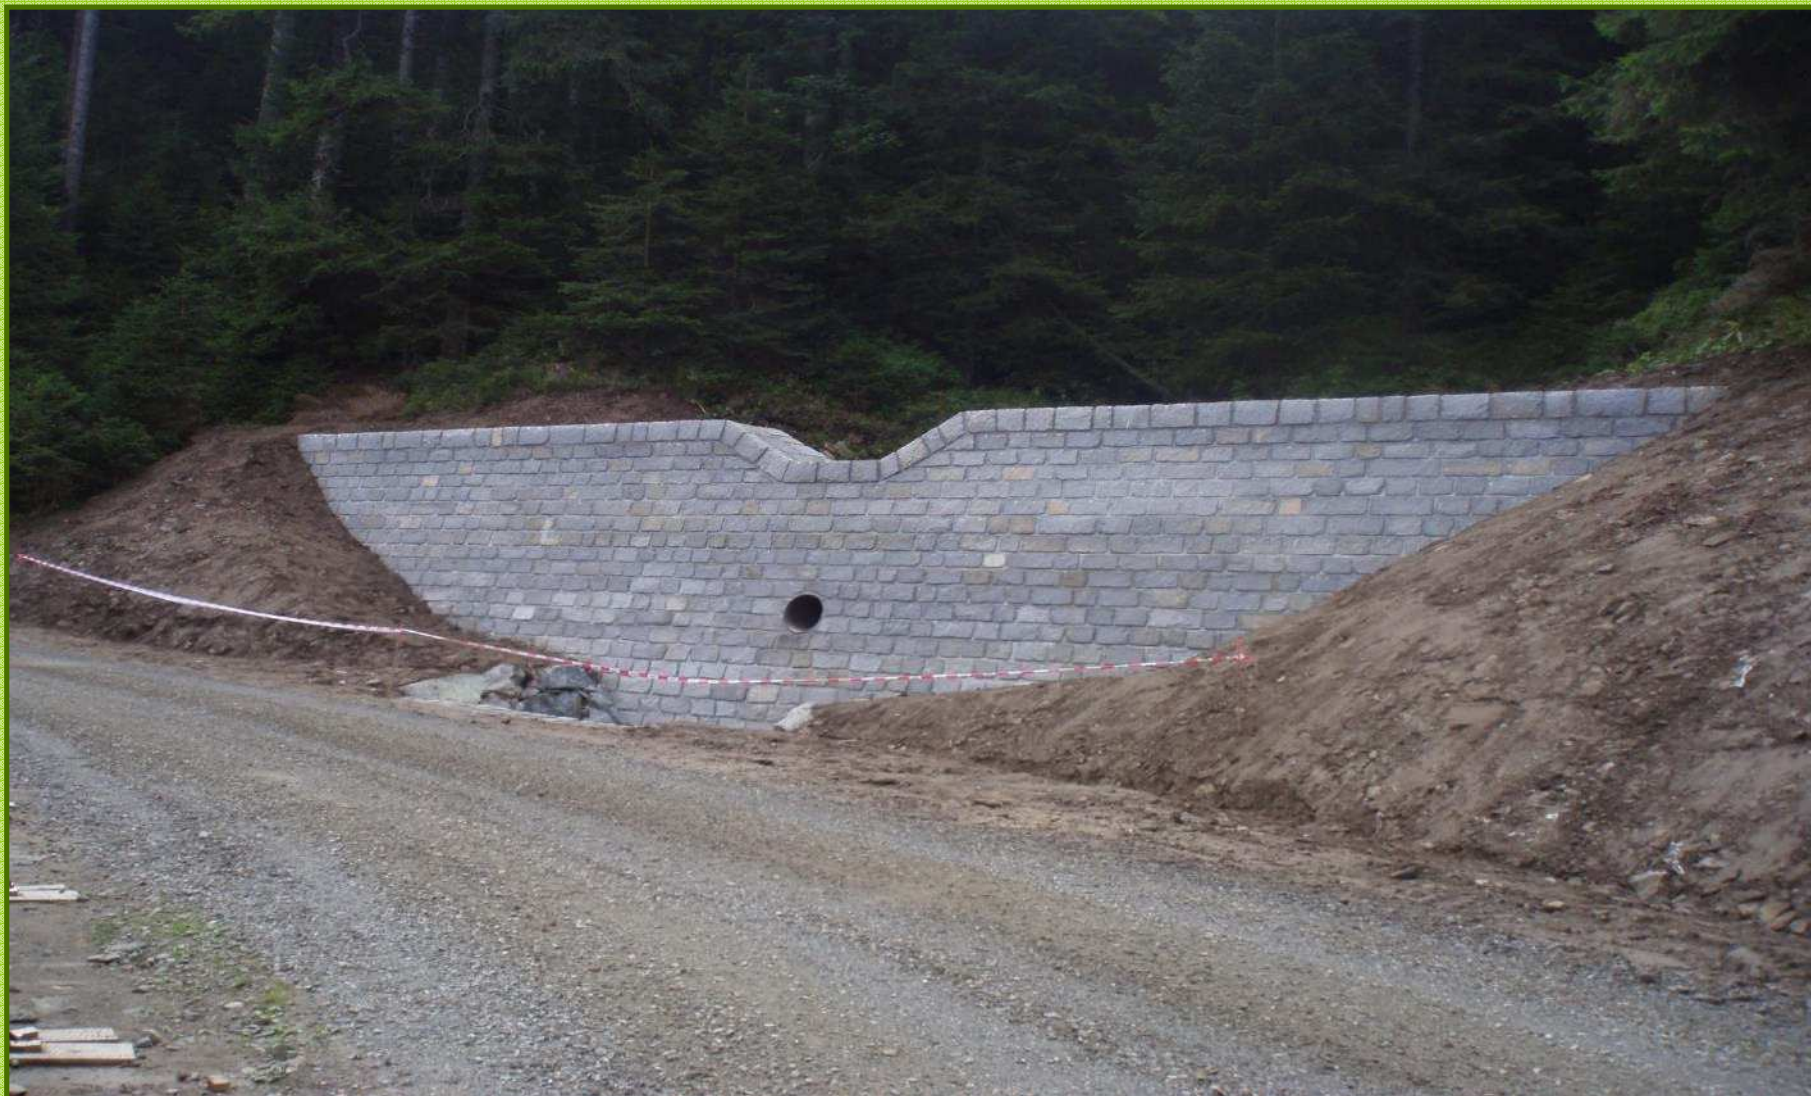
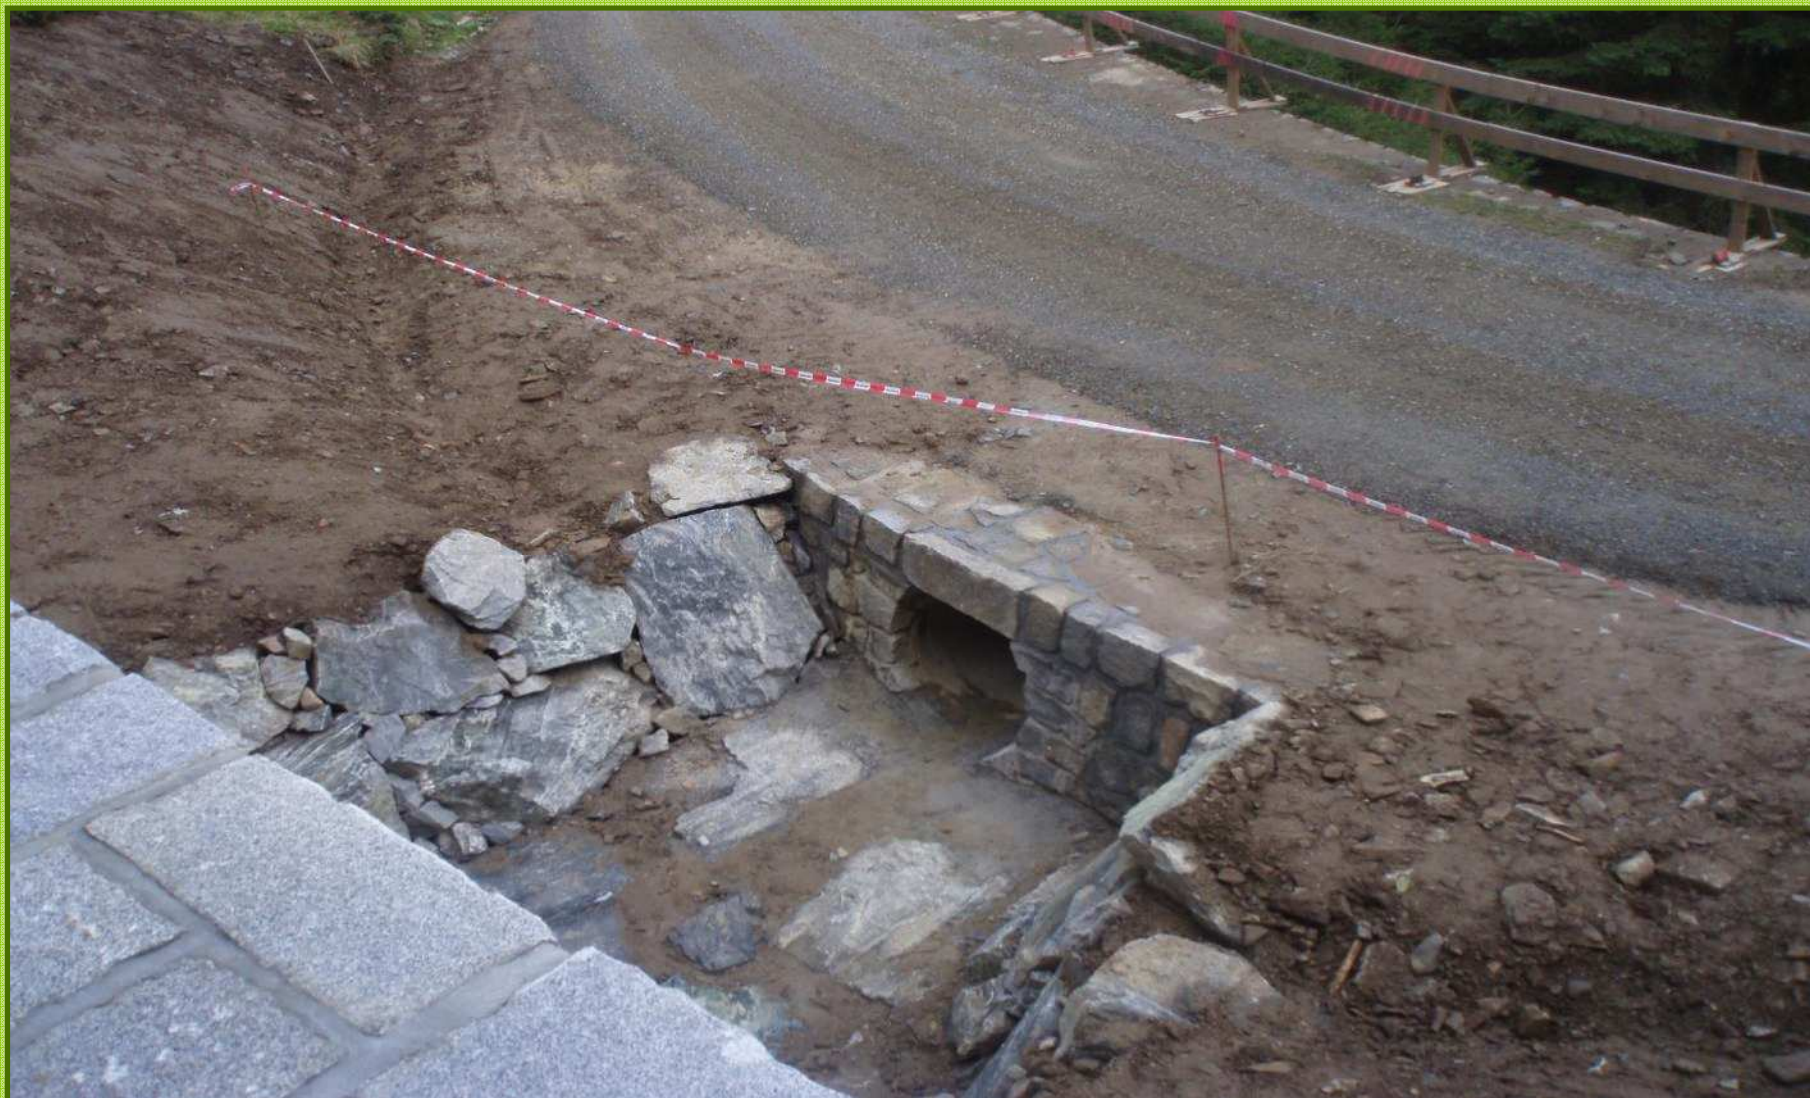
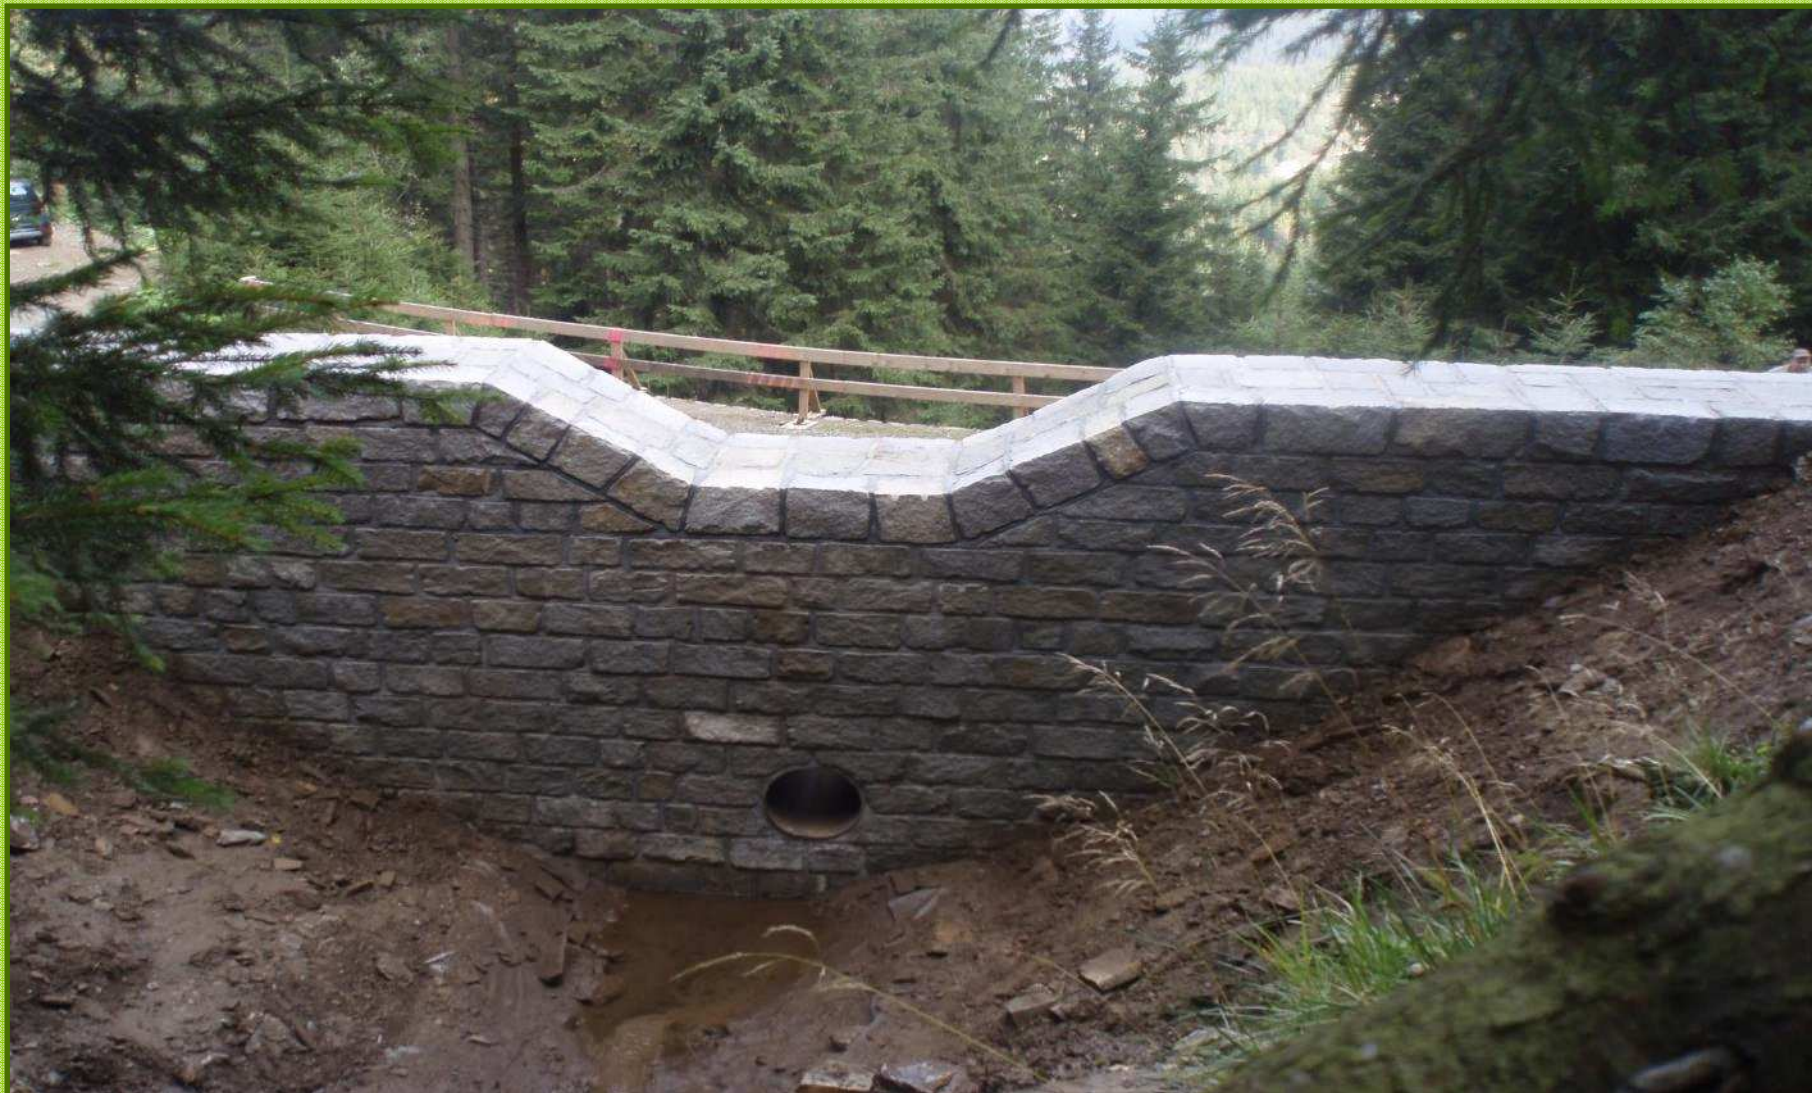
**LB přítok Jeleního potoka - přehrážka v km 0,540
– dokončená stavba 2015**

LB přítok Jeleního potoka - přehrážka v km 0,540
– dokončená stavba 2015
