REVITALIZACE BORUŠOVSKÉHO POTOKA

ČHP 4-10-02-079; OKRES SVITAVY

Vodní toky 2016 22 a 23. listopadu 2016, Hradec Králové

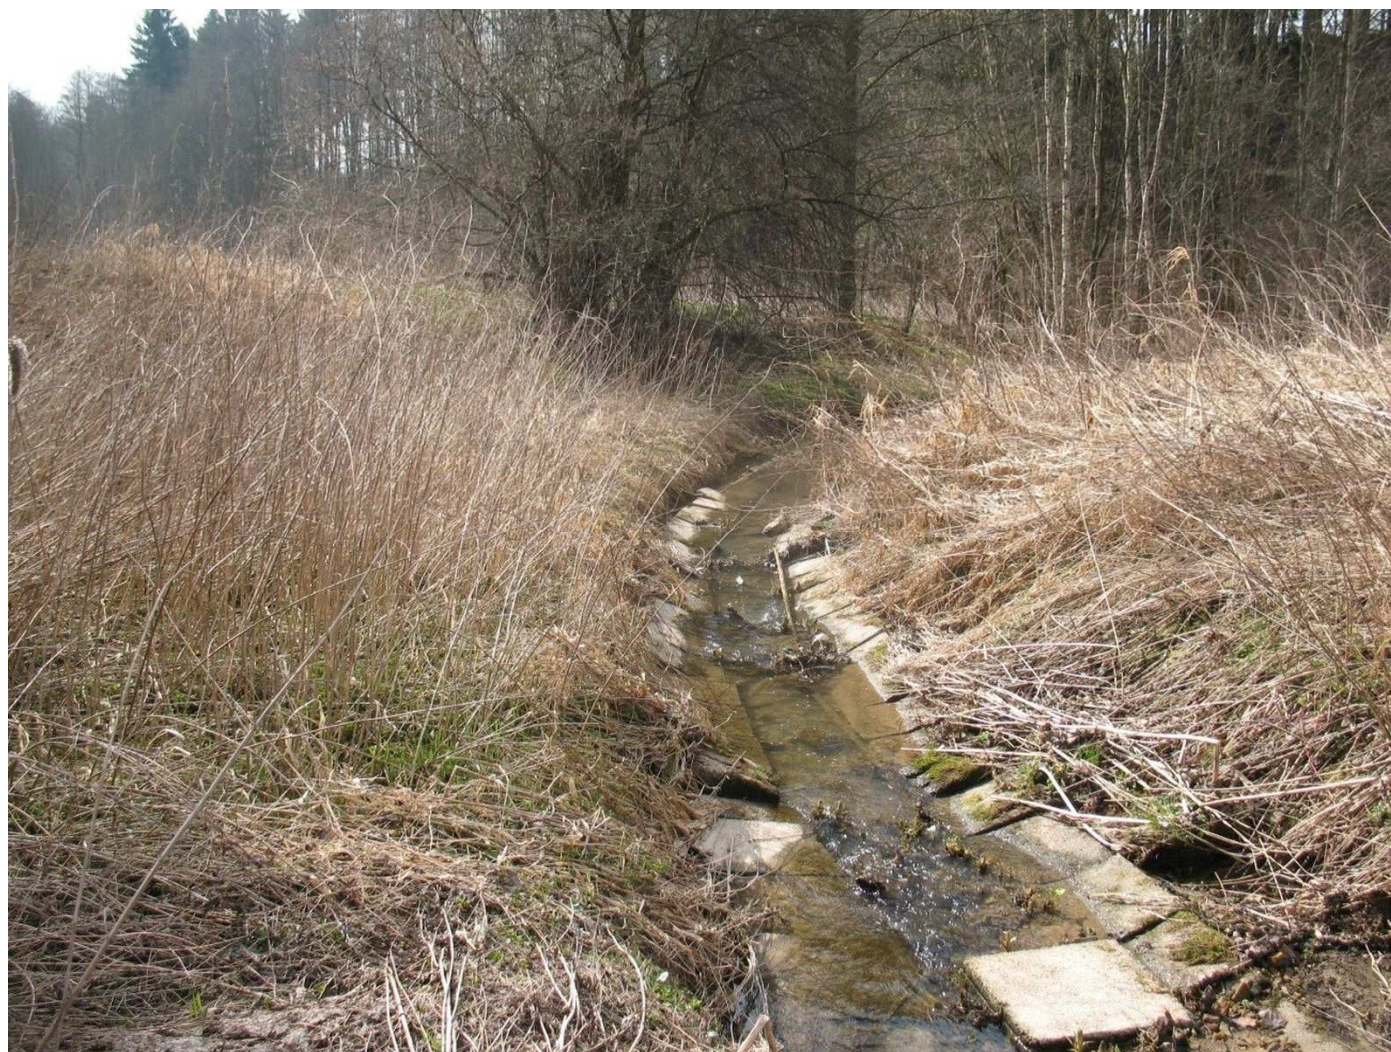
Původní stav:

Koryto napřímené,
zahloubené

Š. dna 60 cm

Hloubka: cca 1,0 m

Opevnění: plůtek +
meliorační tvárnice

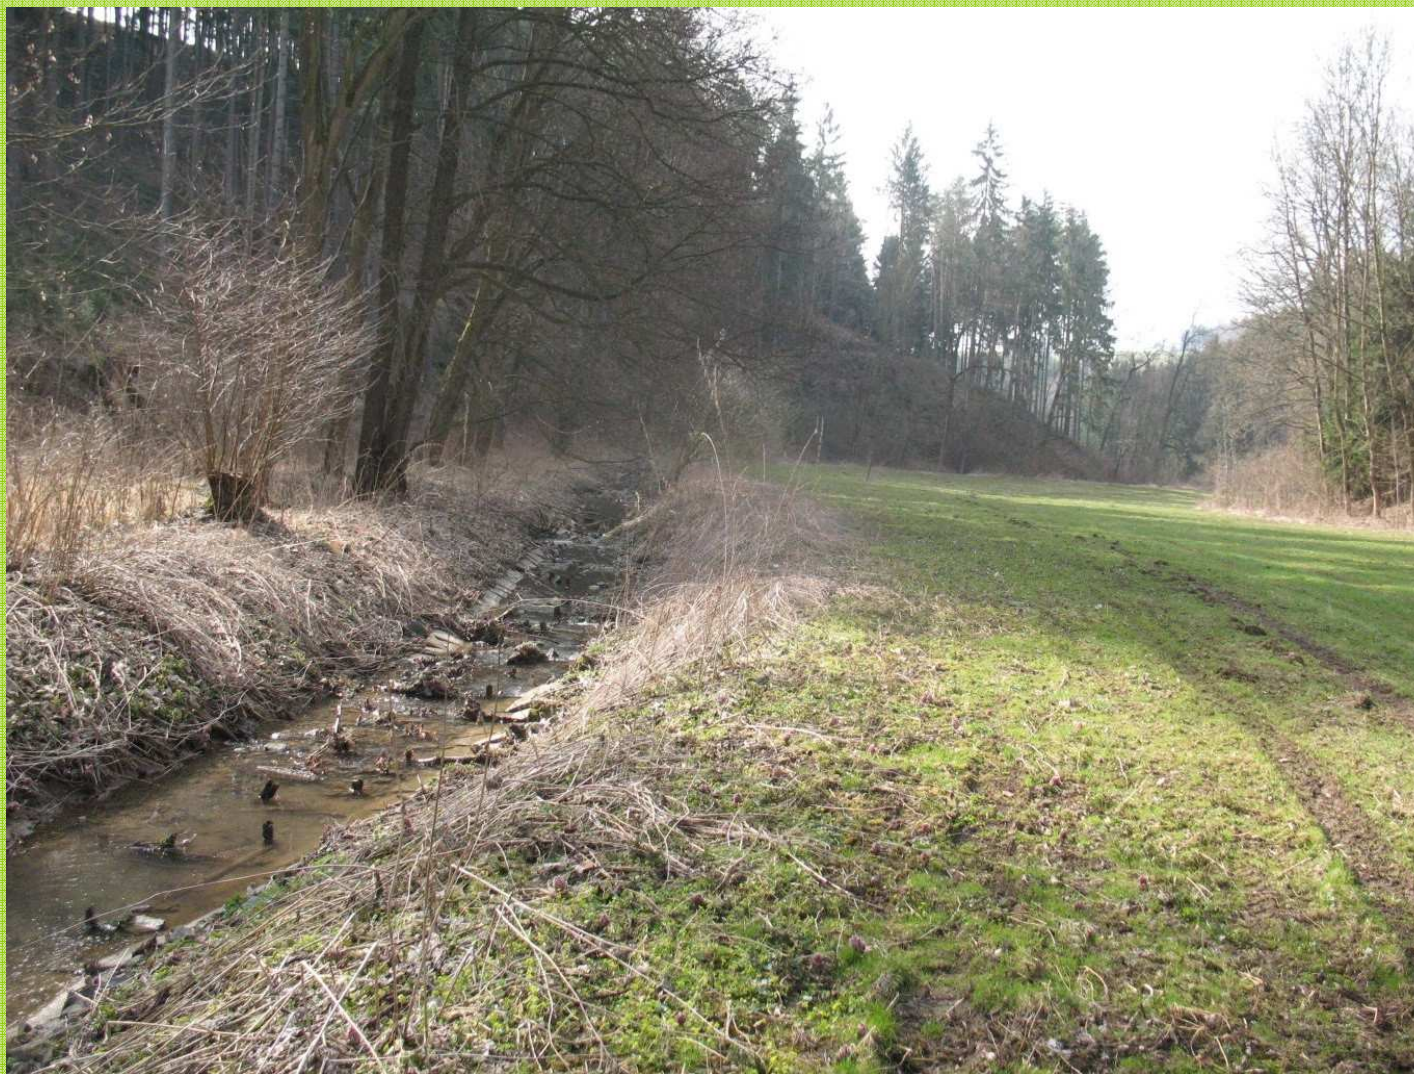
Původní stav

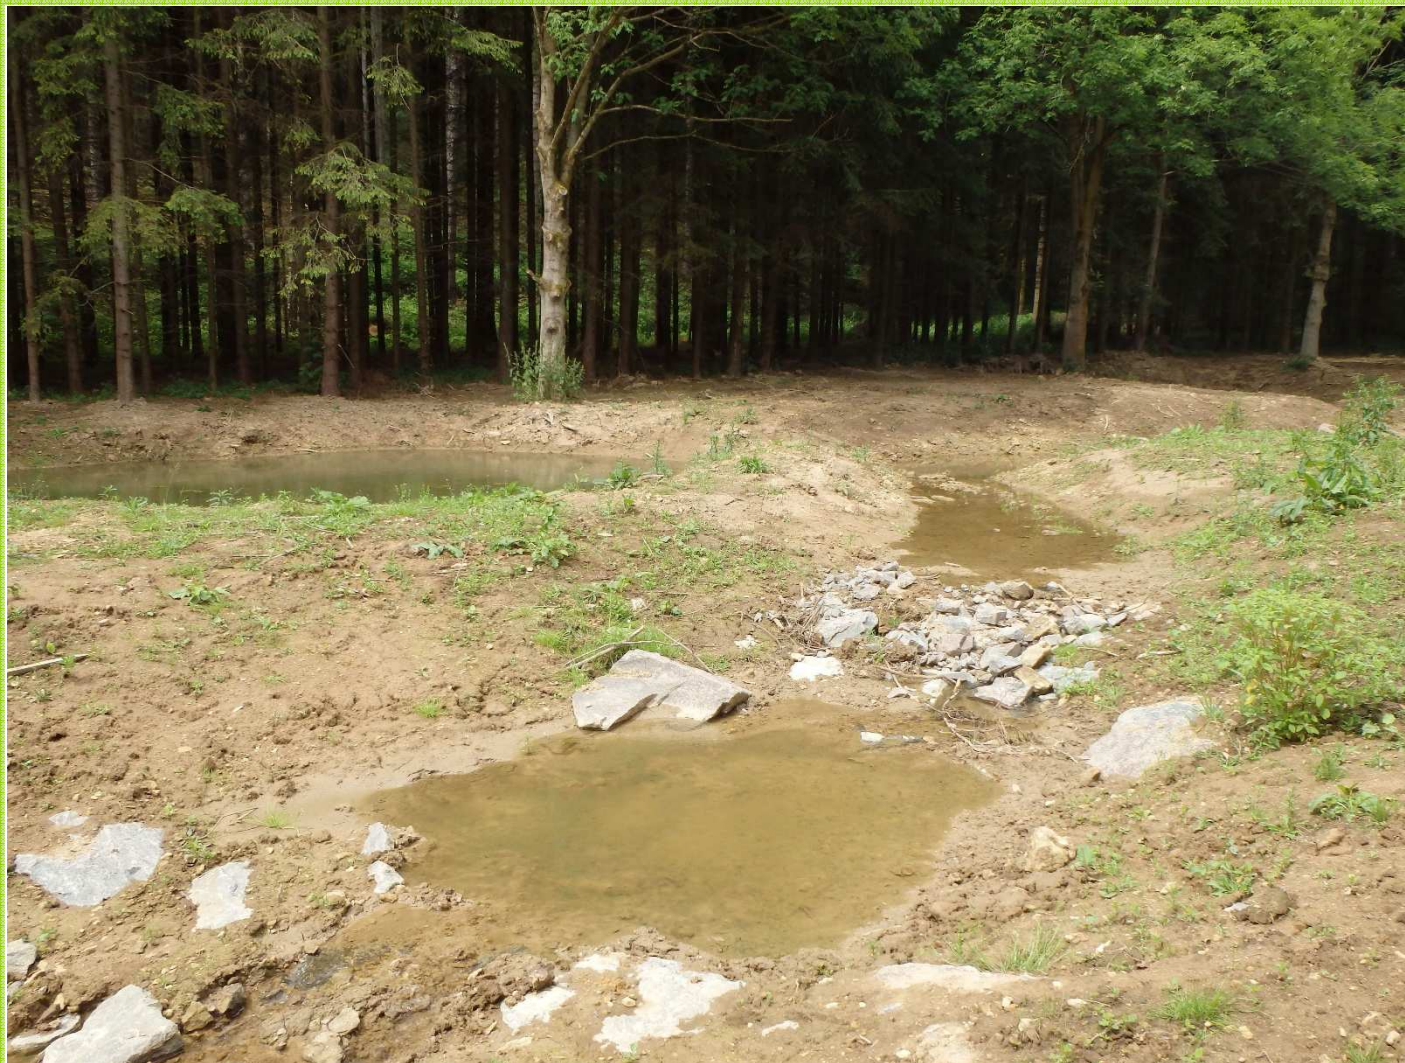
Příčný
stabilizační
kamenný
objekt –
skluz se
stabilizovanou
tůňí

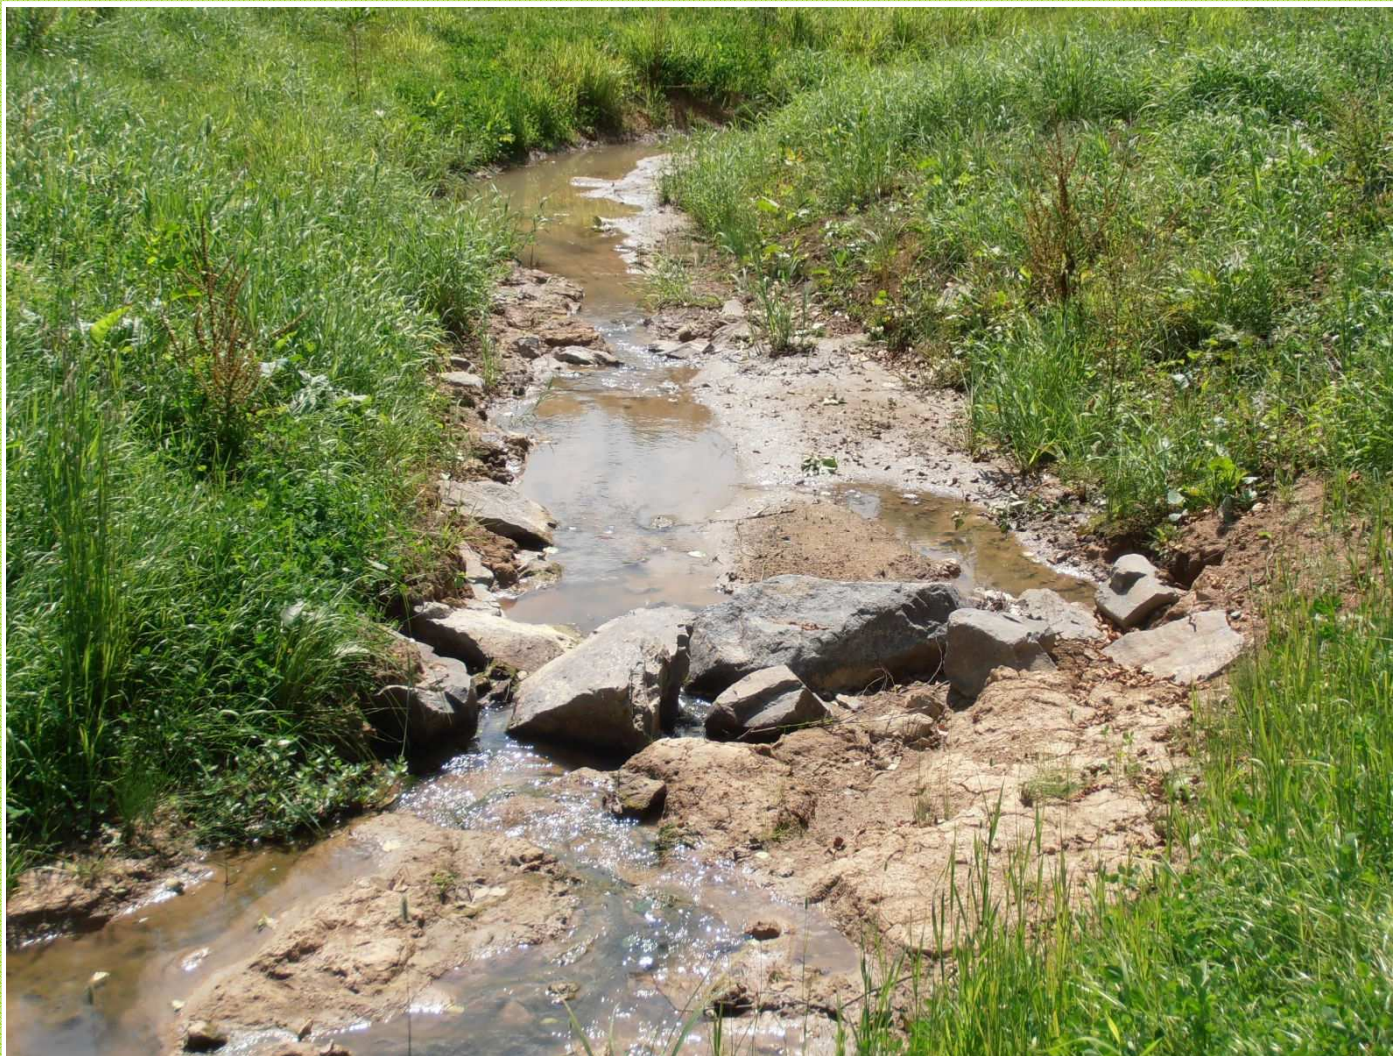
Stabilizační pas
dna (46 ks)

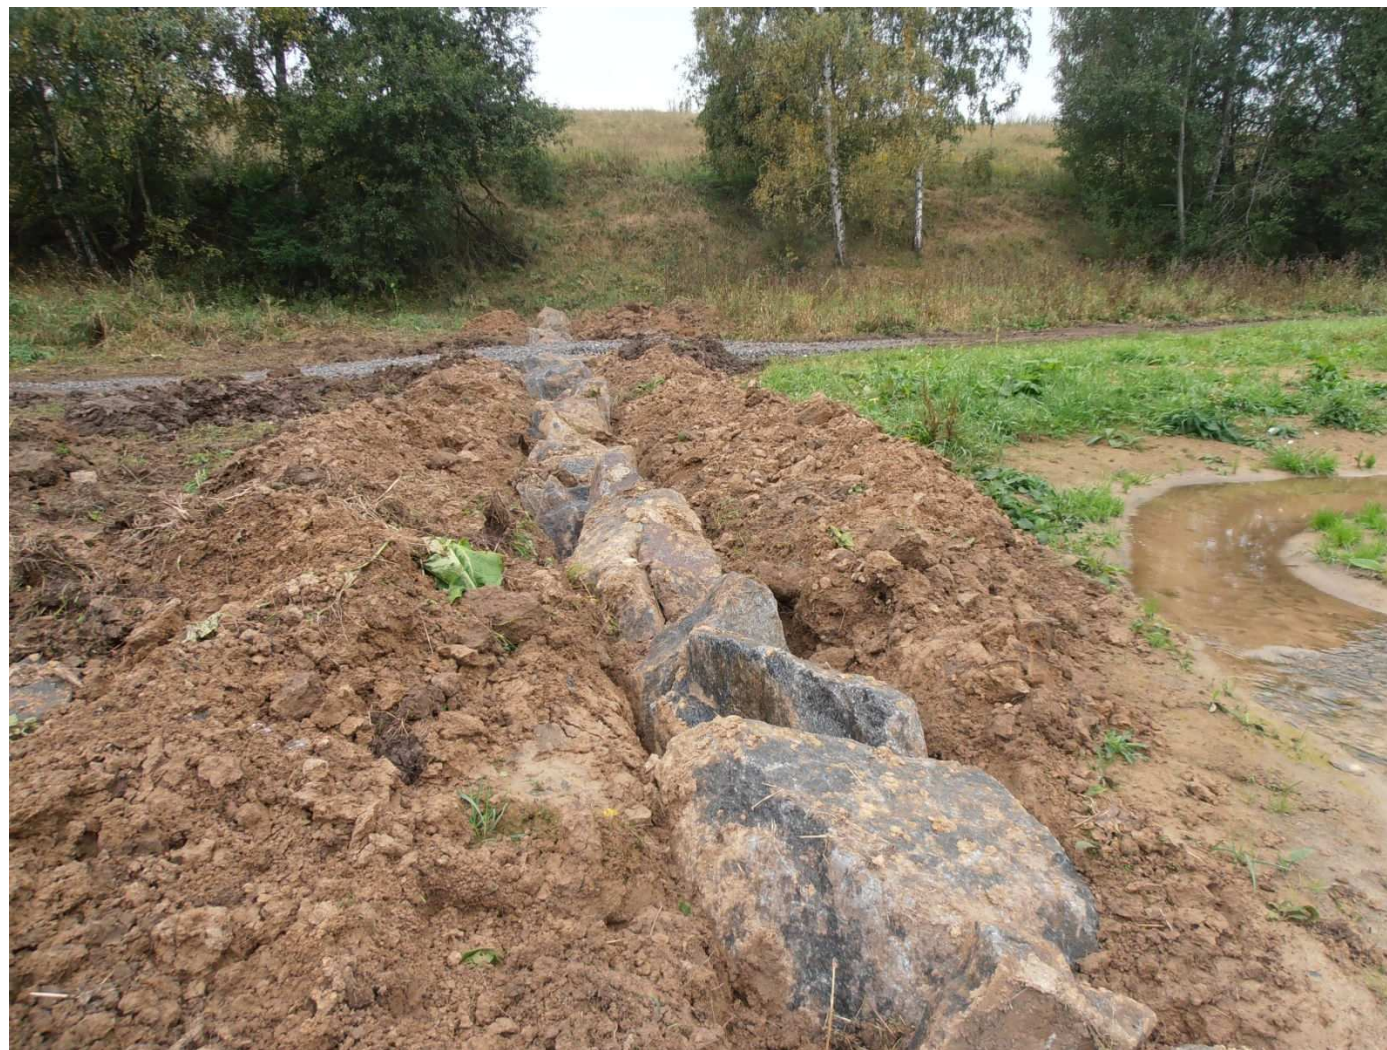
Stabilizační pas
údolnice (8 ks)

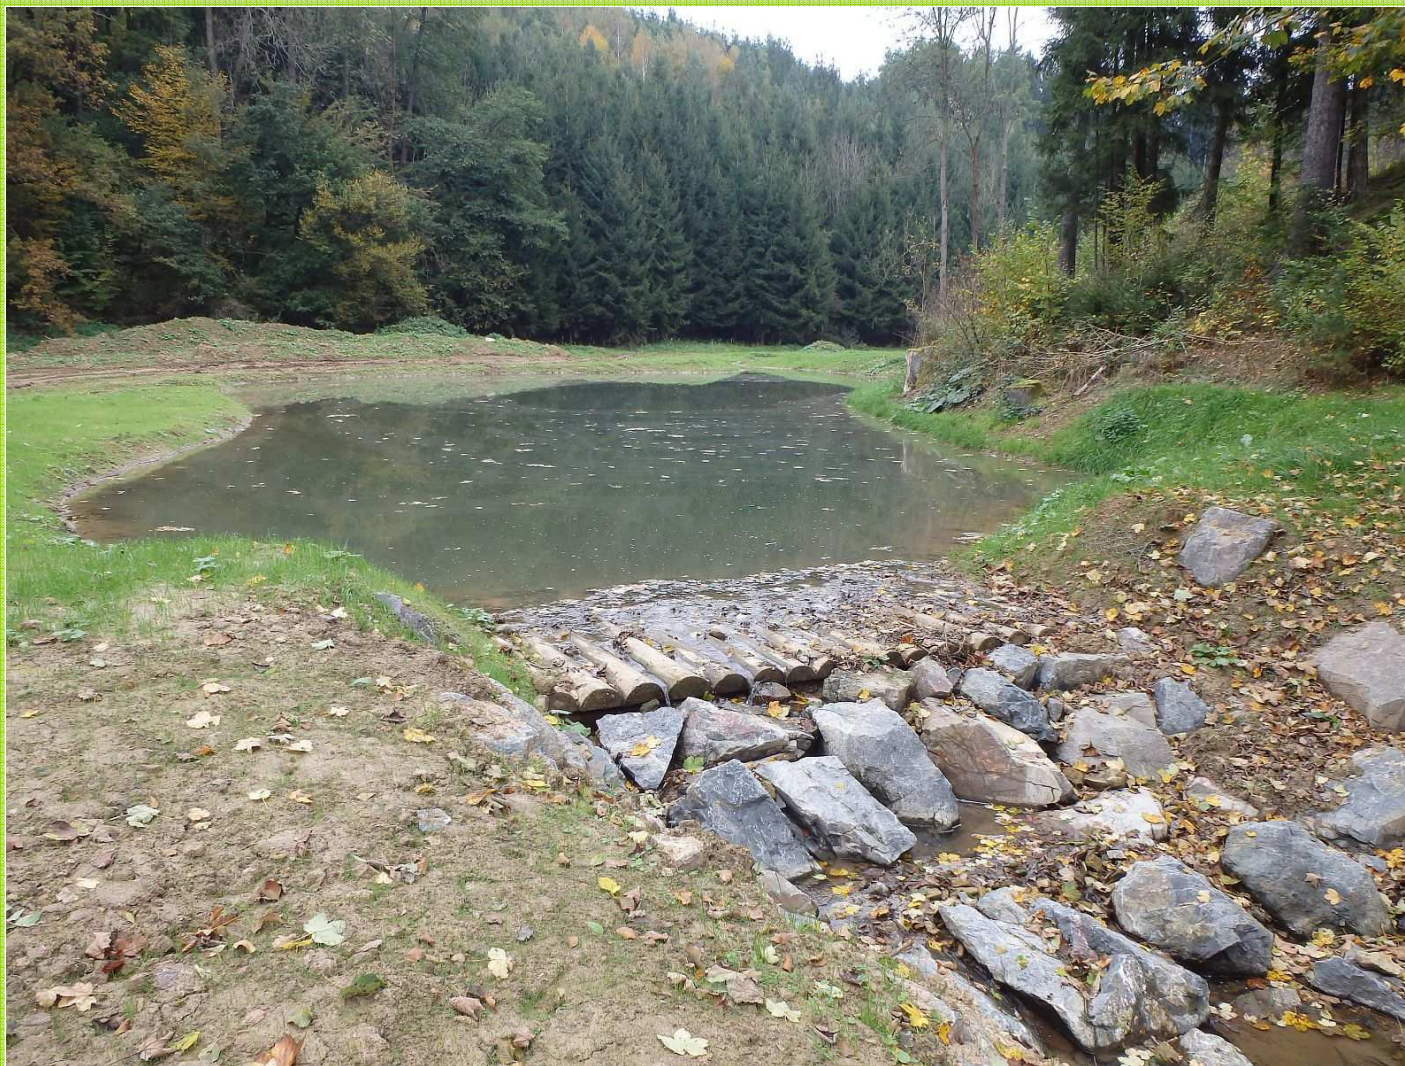
Příčné objekty z
drátokamenných košů
se sedimentačním
prostorem (4 ks)

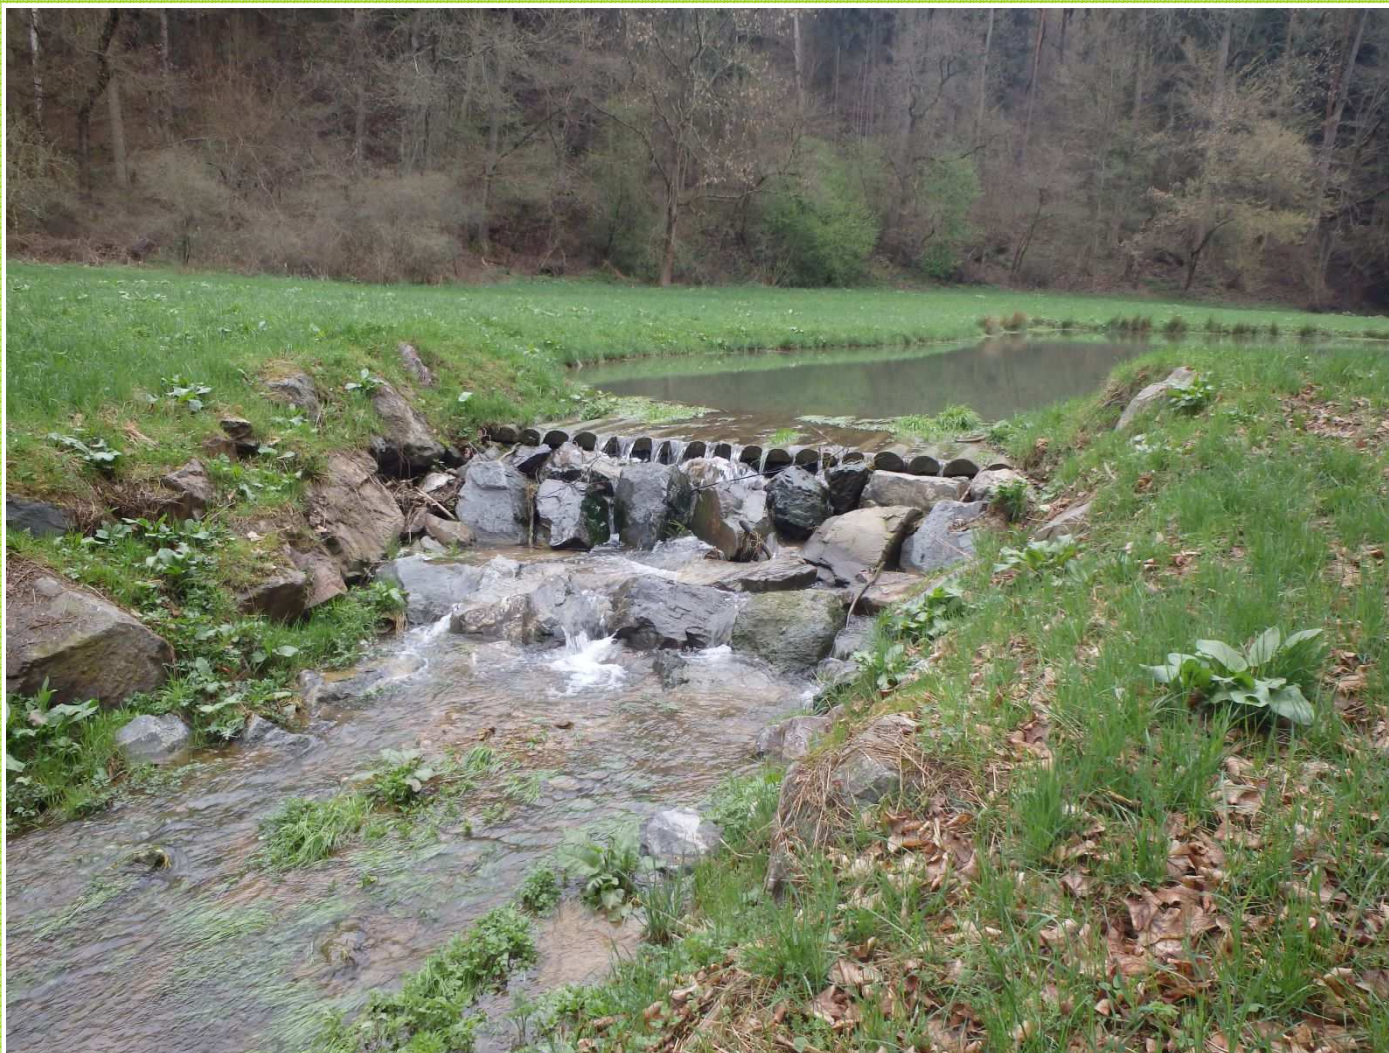
Příčné objekty z
drátokamenných košů
se sedimentačním
prostorem (4 ks)

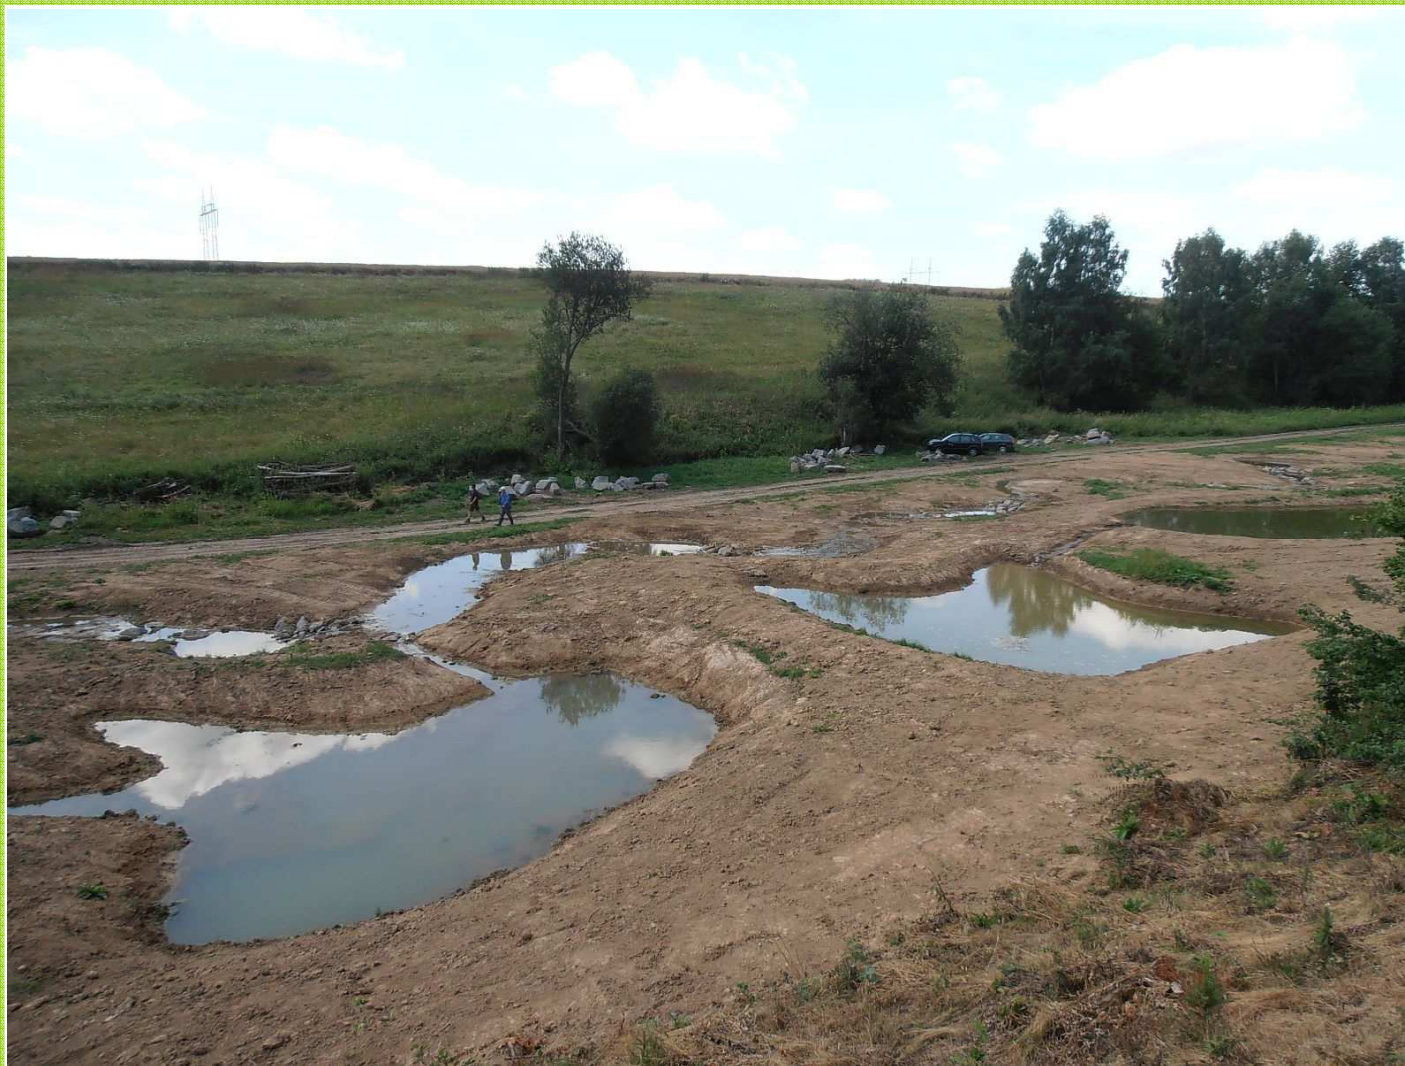
Tůně (2013)

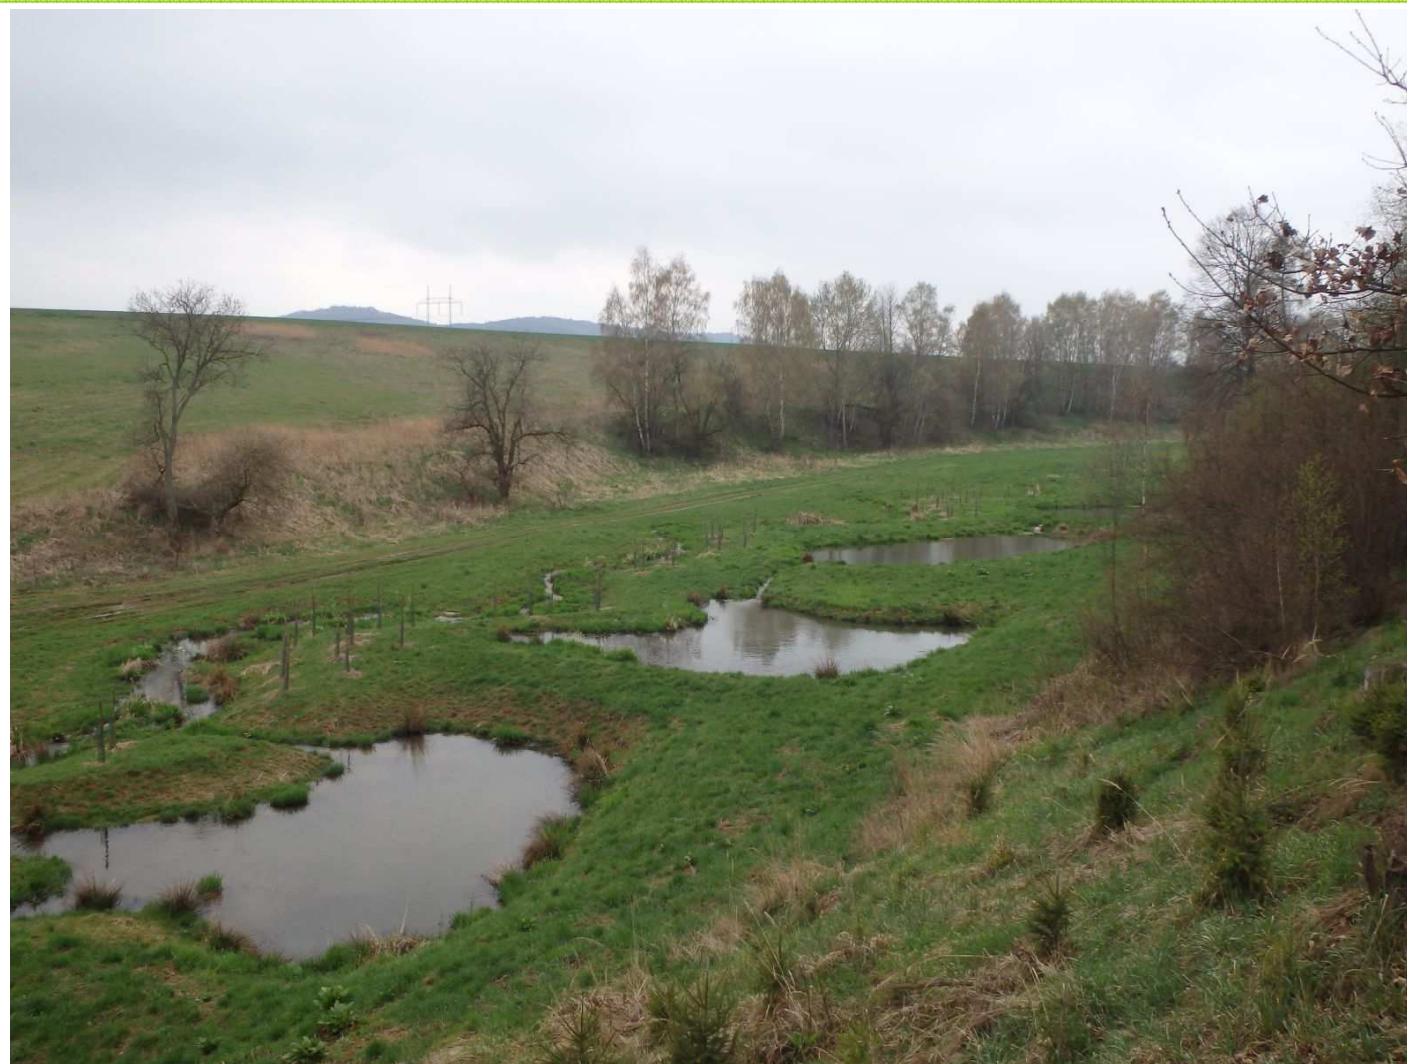
Tůně (2016)

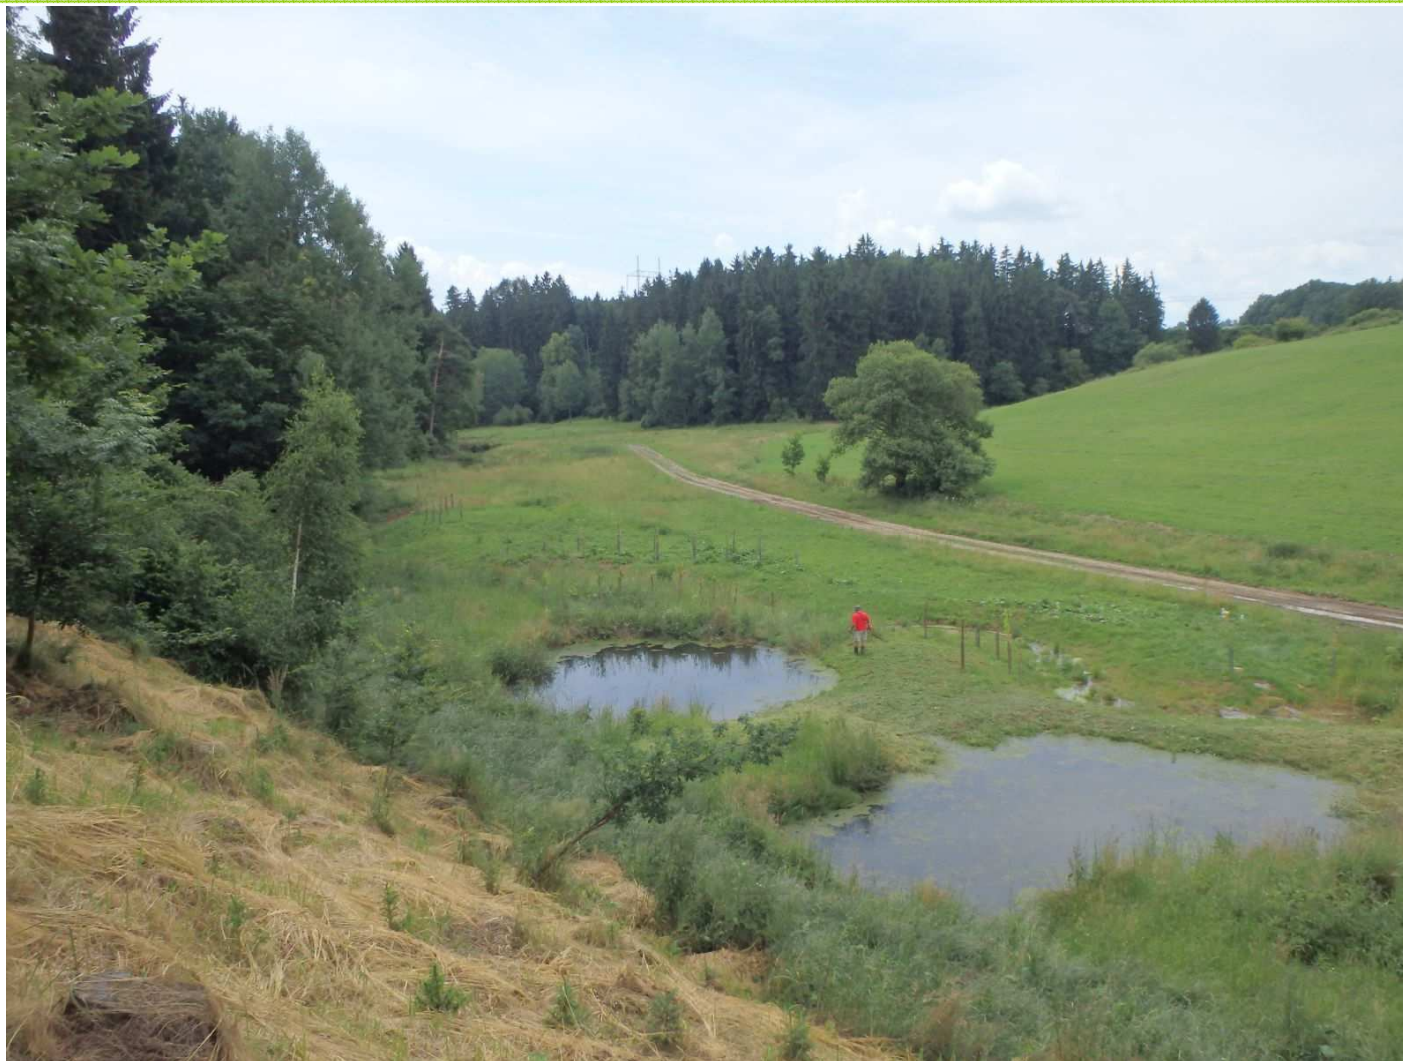
Tůně (2014)
